PROJEKT KONSERWATORSKI

PROGRAM PRAC KONSERWATORSKICH I RESTAURATORSKICH ŚCIAN WEWNĘTRZNYCH, FILARÓW I SKLEPIEŃ BAZYLIKI MNIEJSZEJ PW. ŚW. KATARZYNY ALEKSANDRYJSKIEJ W BRANIEWIE

Toruń 2019

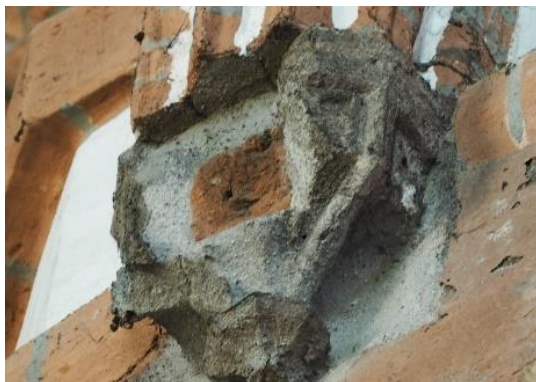
Uszkodzona konsola. Widoczny ceramiczny rdzeń gipsowego odlewu oraz struktura sztucznego kamienia gipsowego na przełamie i prostokątna płytina – tło gipsowego elementu.

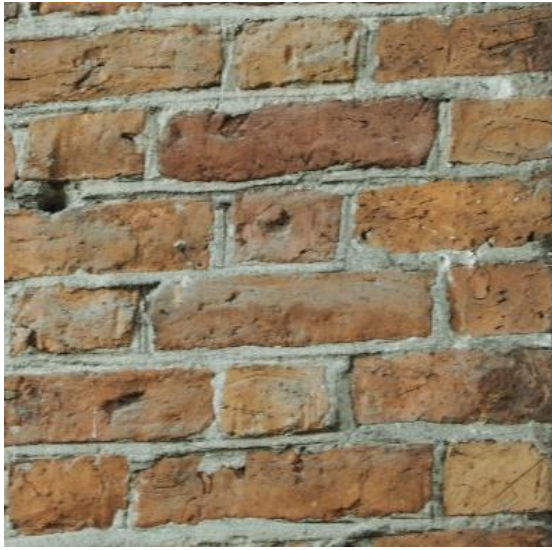
Lico muru z zachowaną spoinach średniowieczną zaprawą z charakterystycznym podcięciem.

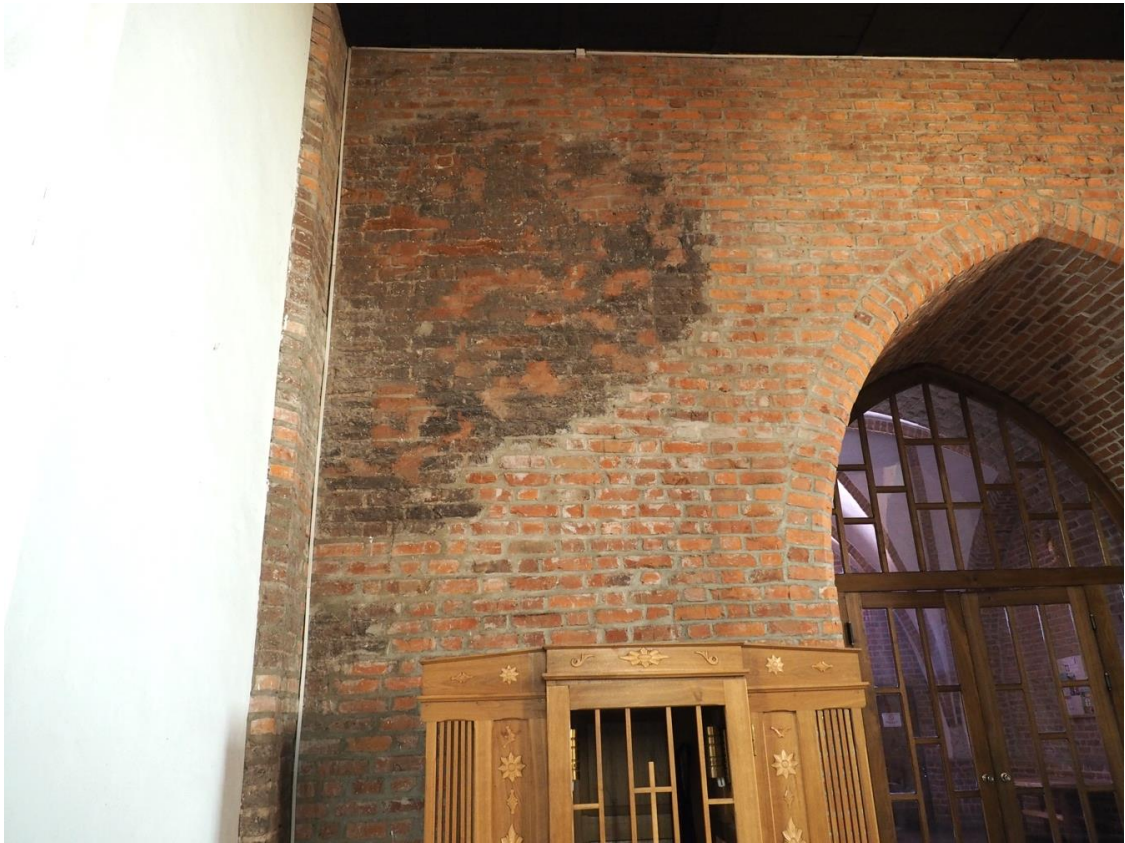
28. Bazylika Mniejsza pw. Św. Katarzyny Aleksandryjskiej w Braniewie, wewnątrz, zachodnia ściana korpusu, poniżej empory organowej. Widoczny stan lica ceglanego; wtórne spoiny cementowe; nieestetyczne uzupełnienia materiału ceramicznego.

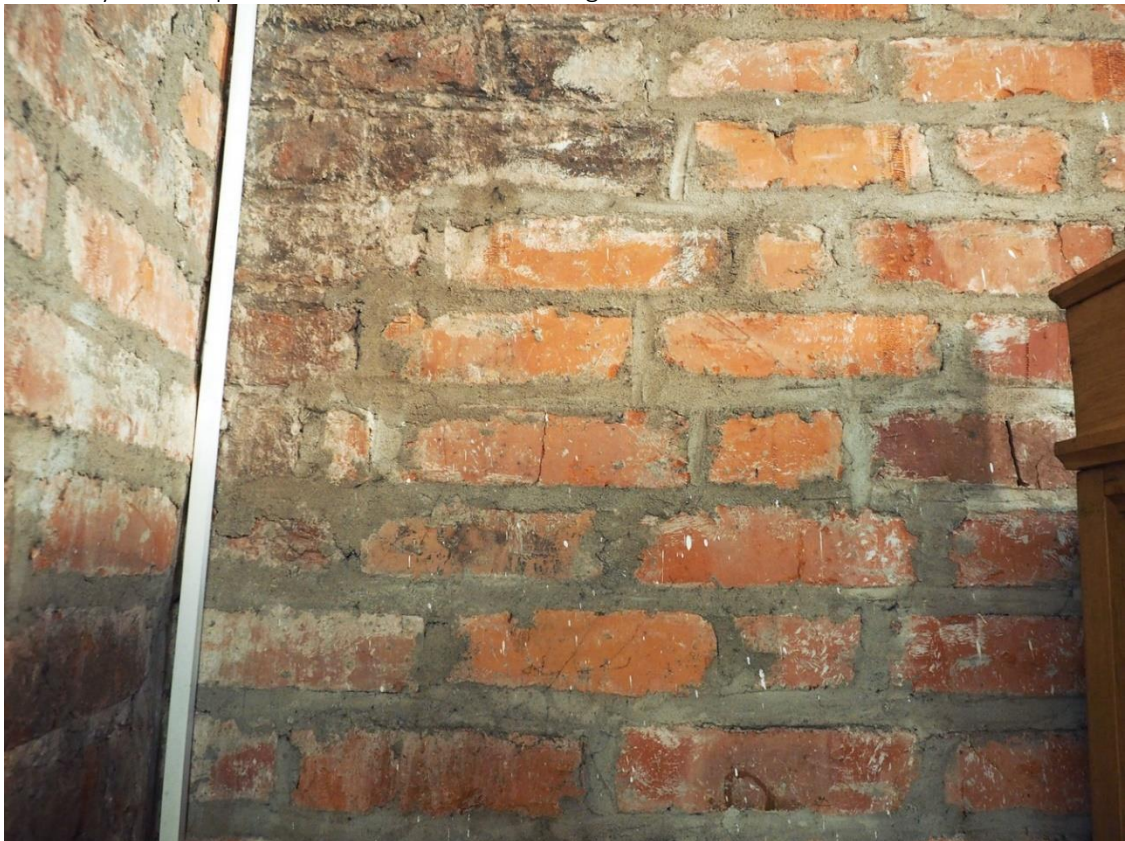
29. Bazylika Mniejsza pw. Św. Katarzyny Aleksandryjskiej w Braniewie, wewnątrz, zachodnia ściana korpusu, poniżej empory organowej. Widoczne wtórne zaprawy cementowe; przelicowanie muru.

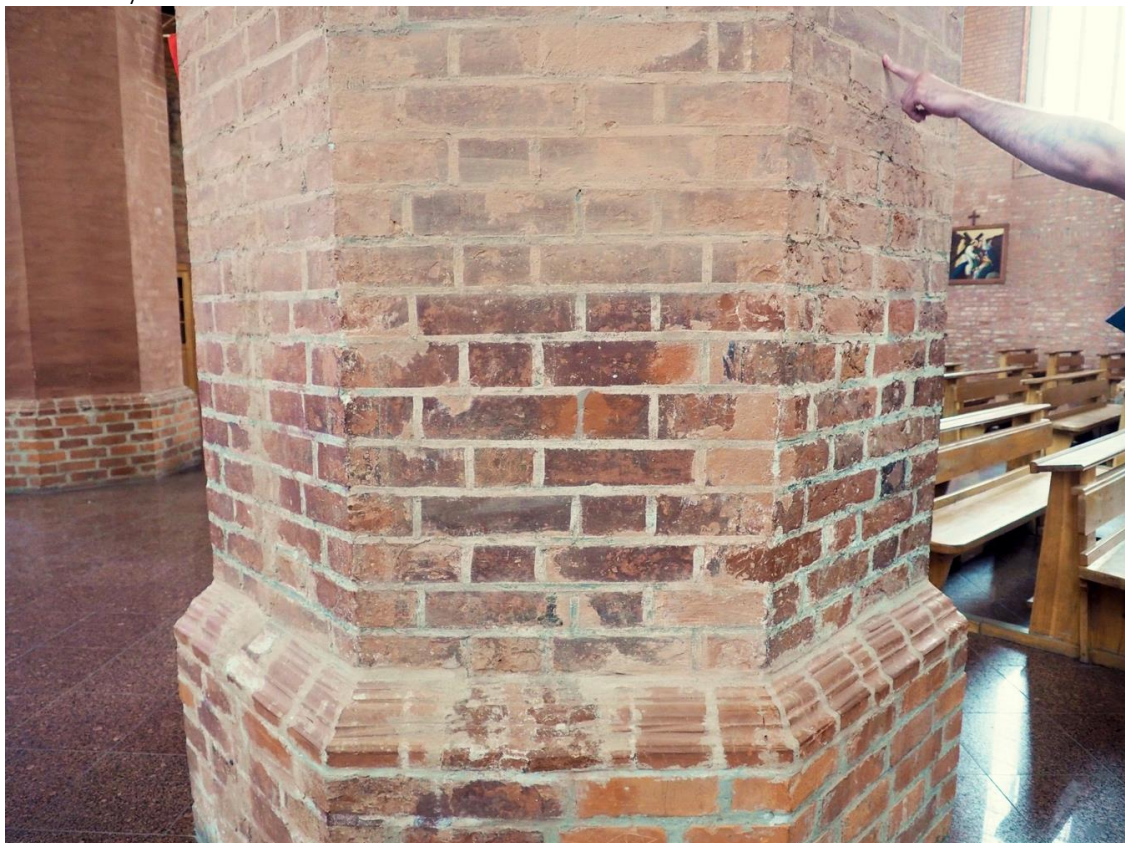
31. Bazylika Mniejsza pw. Św. Katarzyny Aleksandryjskiej w Braniewie, wnętrze, strona południowa, trzeci filar od zachodu. Widoczny stan lica ceglanoego z zachowanymi śladami polichromii.

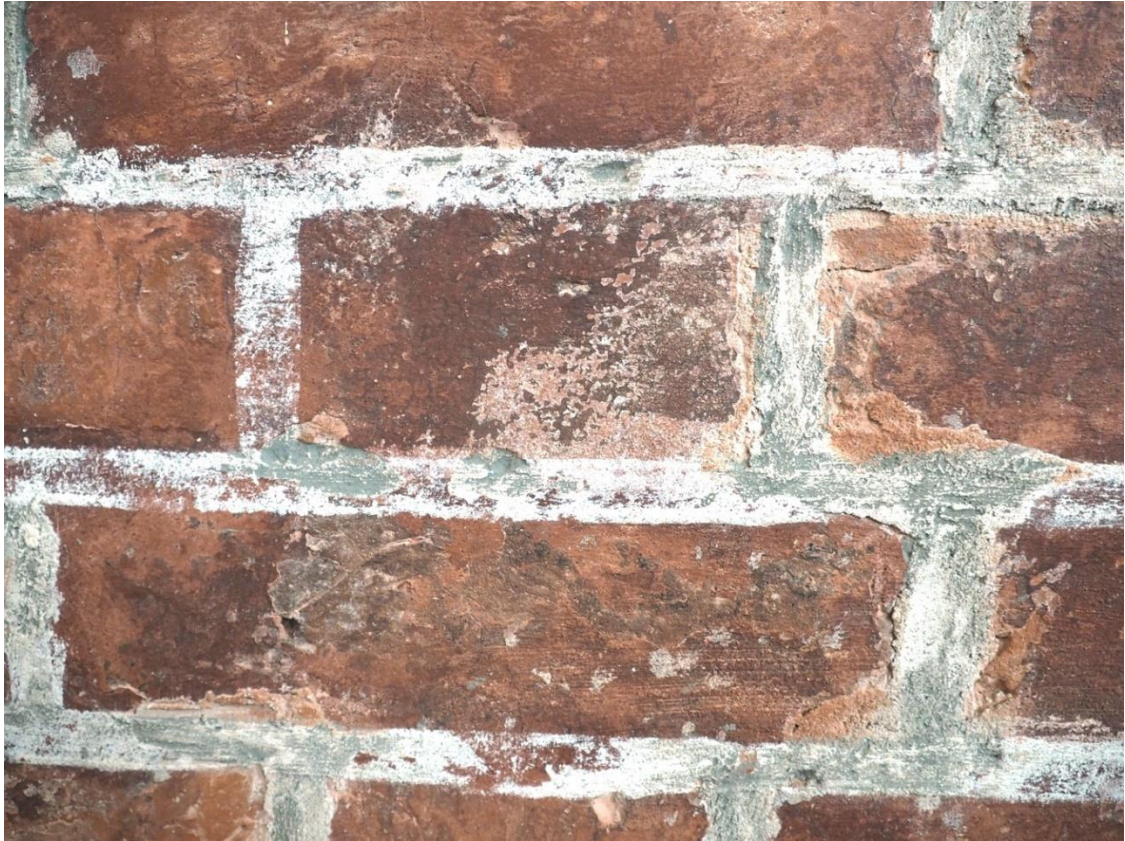
32. Bazylika Mniejsza pw. Św. Katarzyny Aleksandryjskiej w Braniewie, wnętrze, strona południowa, trzeci filar od zachodu - detal. Widoczny stan lica ceglanego z zachowanymi śladami polichromii.

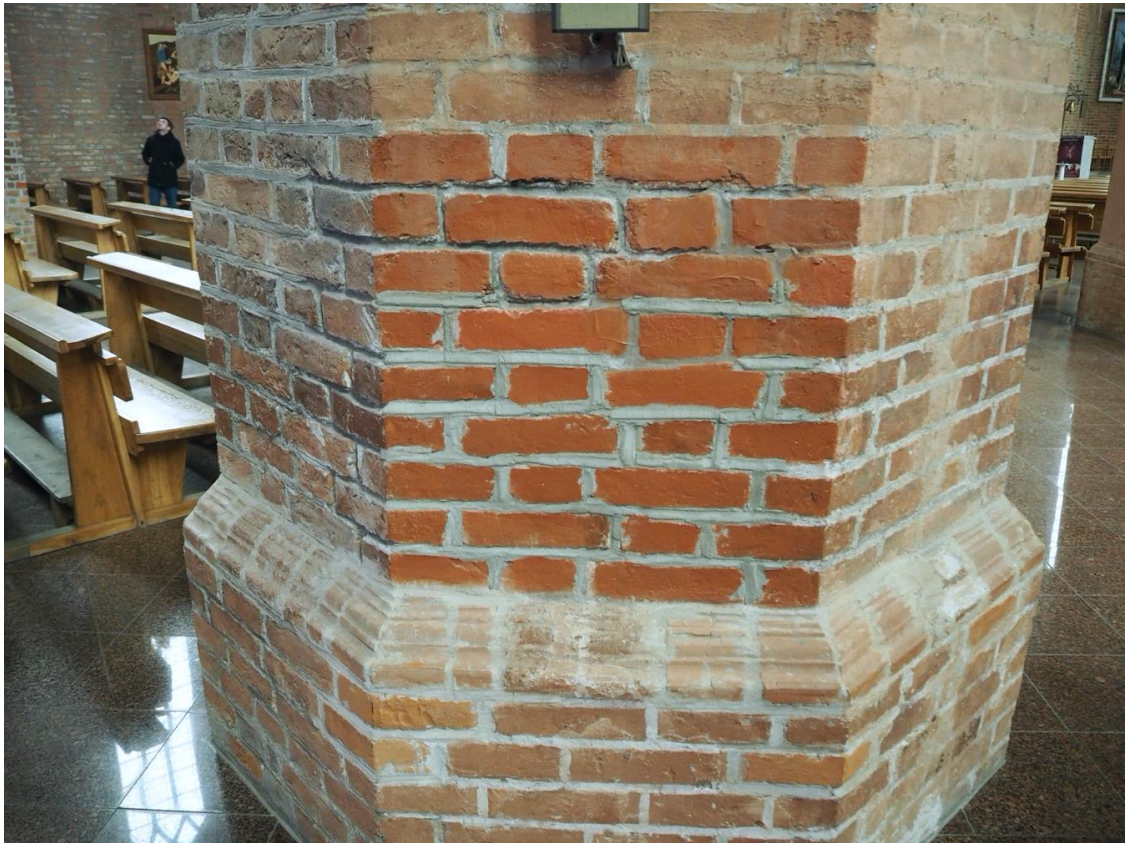
33. Bazylika Mniejsza pw. Św. Katarzyny Aleksandryjskiej w Braniewie, wnętrze, strona południowa, trzeci filar od zachodu. Widoczne nieestetyczne uzupełnienia materiału ceramicznego; wtórne spoiny cementowe.

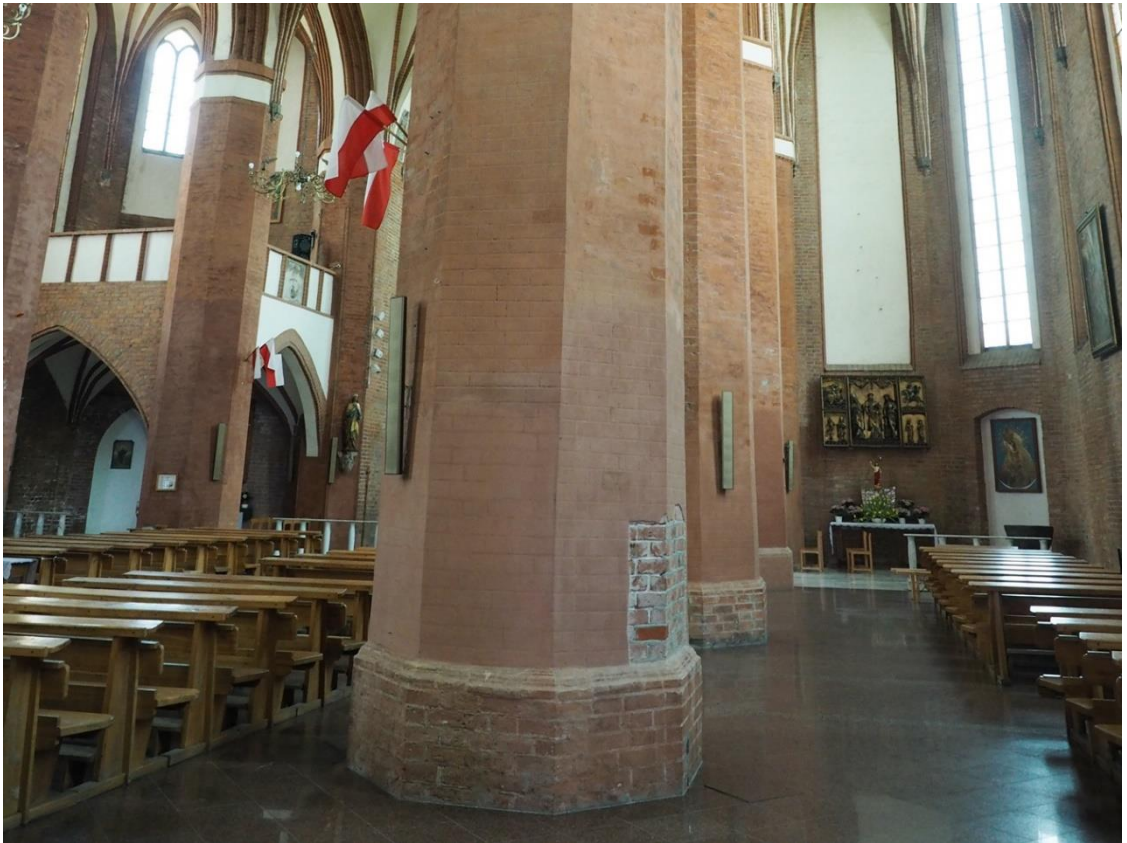
37. Bazylika Mniejsza pw. Św. Katarzyny Aleksandryjskiej w Braniewie, wewnątrz, strona południowa, czwarty filar od zachodu. Widoczny stan cokołu; wtórna warstwa barwna na licach filaru.

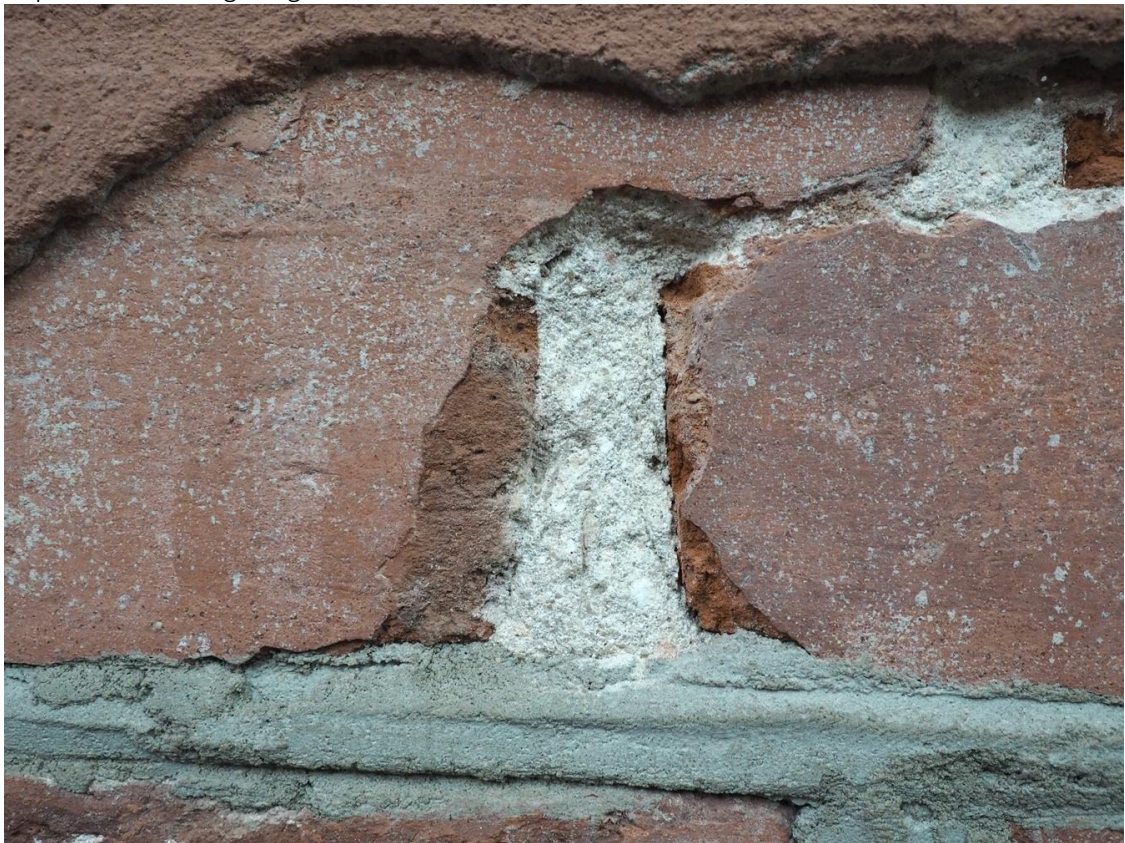
39. Bazylika Mniejsza pw. Św. Katarzyny Aleksandryjskiej w Braniewie, wewnątrz, strona południowa, czwarty filar od zachodu - detal. Widoczna odkrywka; cienka warstwa barwna zachowana pod obecną.

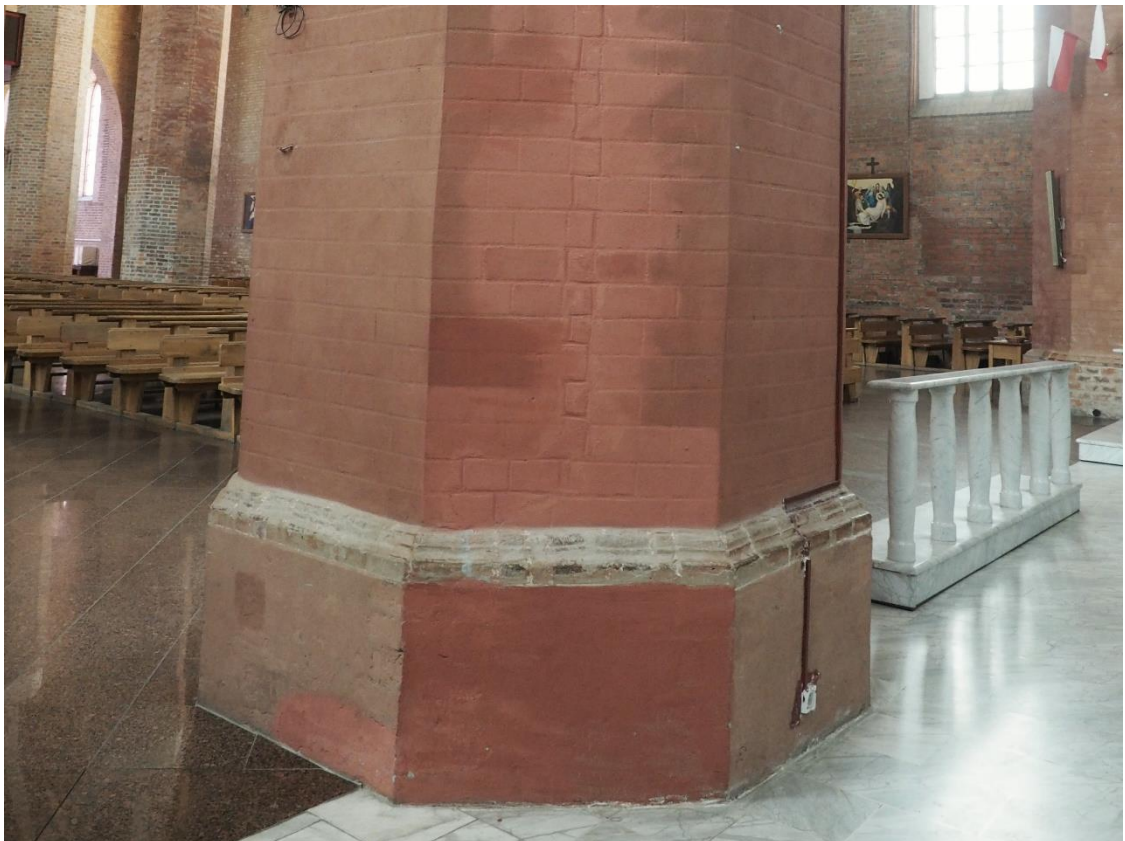
41. Bazylika Mniejsza pw. Św. Katarzyny Aleksandryjskiej w Braniewie, wnętrze, strona południowa, szósty filar od zachodu. Widocznie nieestetycznie poprowadzone przewody elektryczne; zróżnicowanie barwne lica.

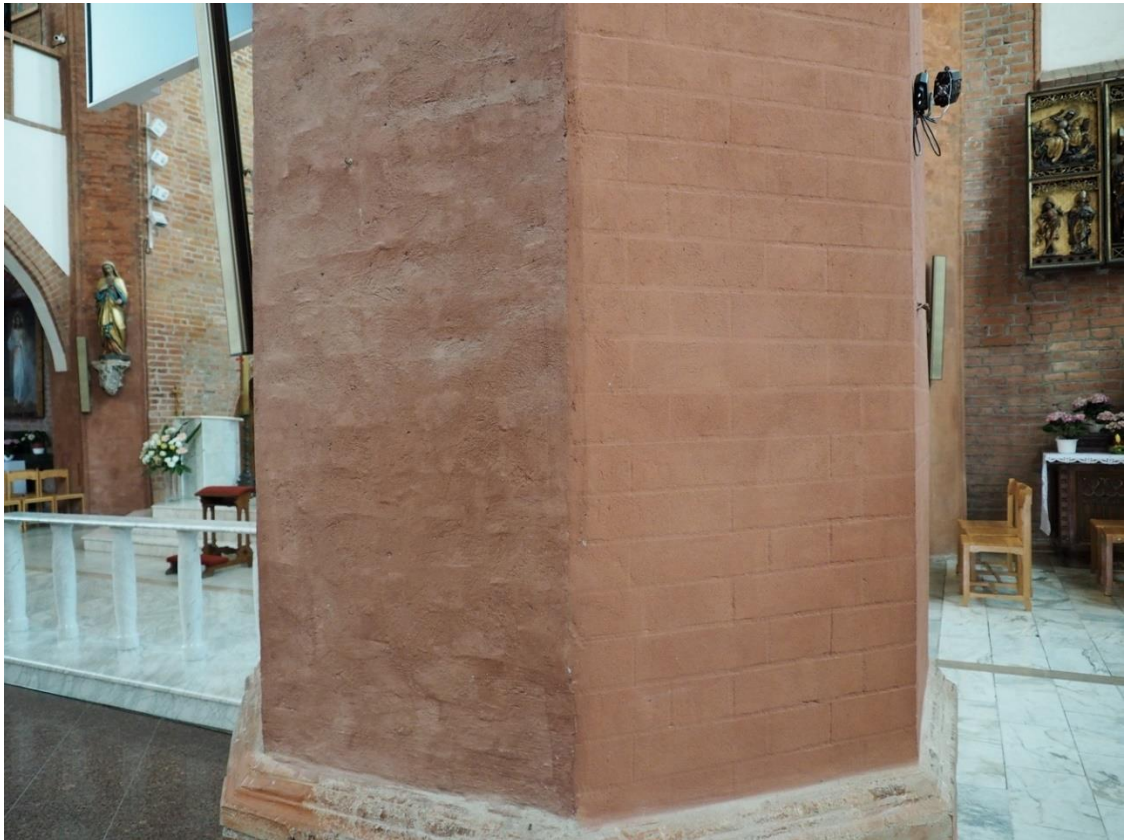
43. Bazylika Mniejsza pw. Św. Katarzyny Aleksandryjskiej w Braniewie, wnętrze, strona południowa, szósty filar od zachodu. Widoczne nieestetyczne opracowanie lica filaru.

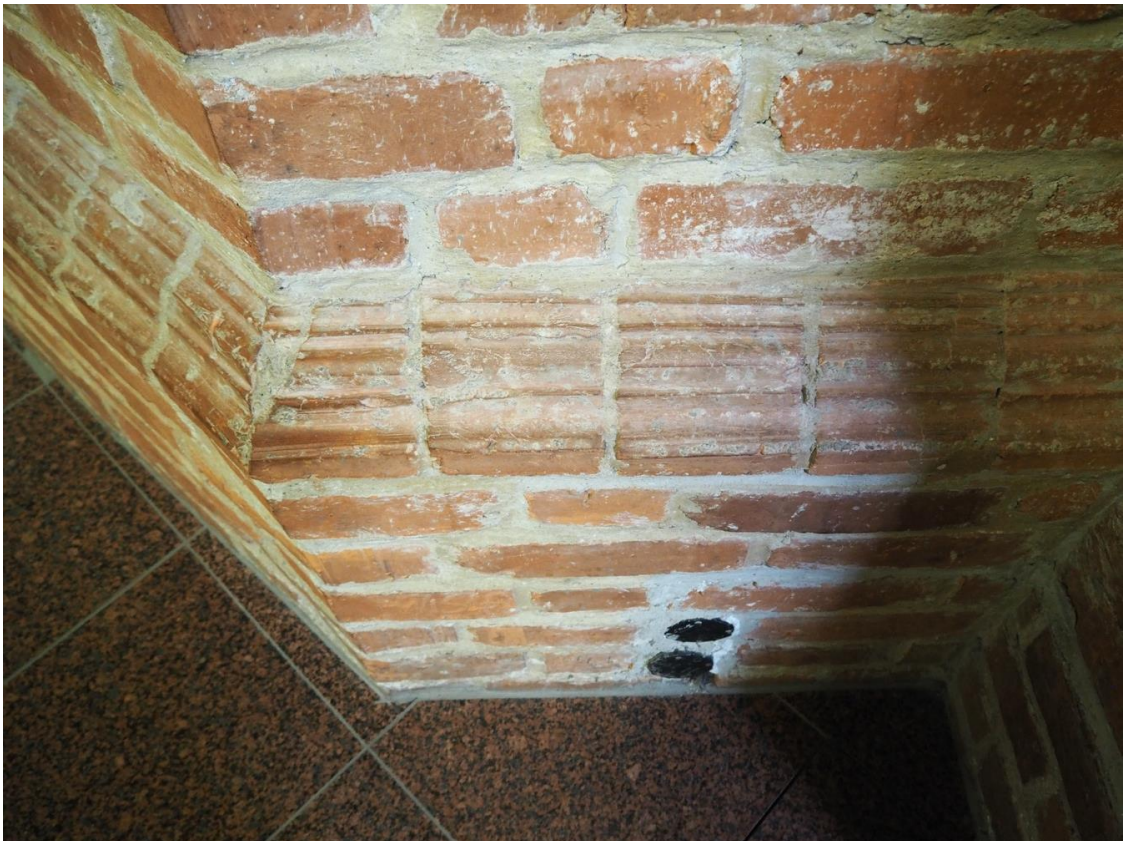
45. Bazylika Mniejsza pw. Św. Katarzyny Aleksandryjskiej w Braniewie, wnętrze, strona północna, cokół pierwszego filaru od zachodu. Widoczny stan spoin; nieestetycznie poprowadzona elektryka.

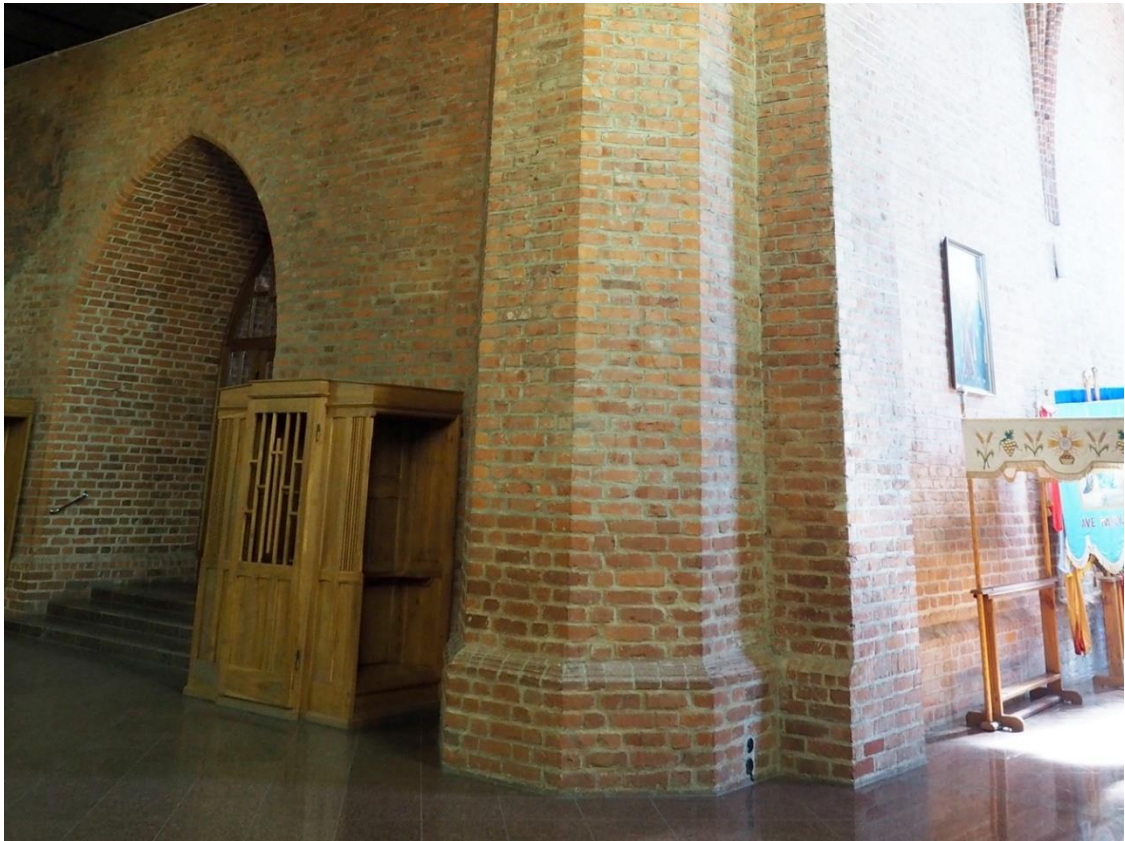
46. Bazylika Mniejsza pw. Św. Katarzyny Aleksandryjskiej w Braniewie, wewnątrz, strona północna, pierwszy filar od zachodu. Widoczne zróżnicowanie kolorystyczne cegieł; nieestetyczne spoinowanie.

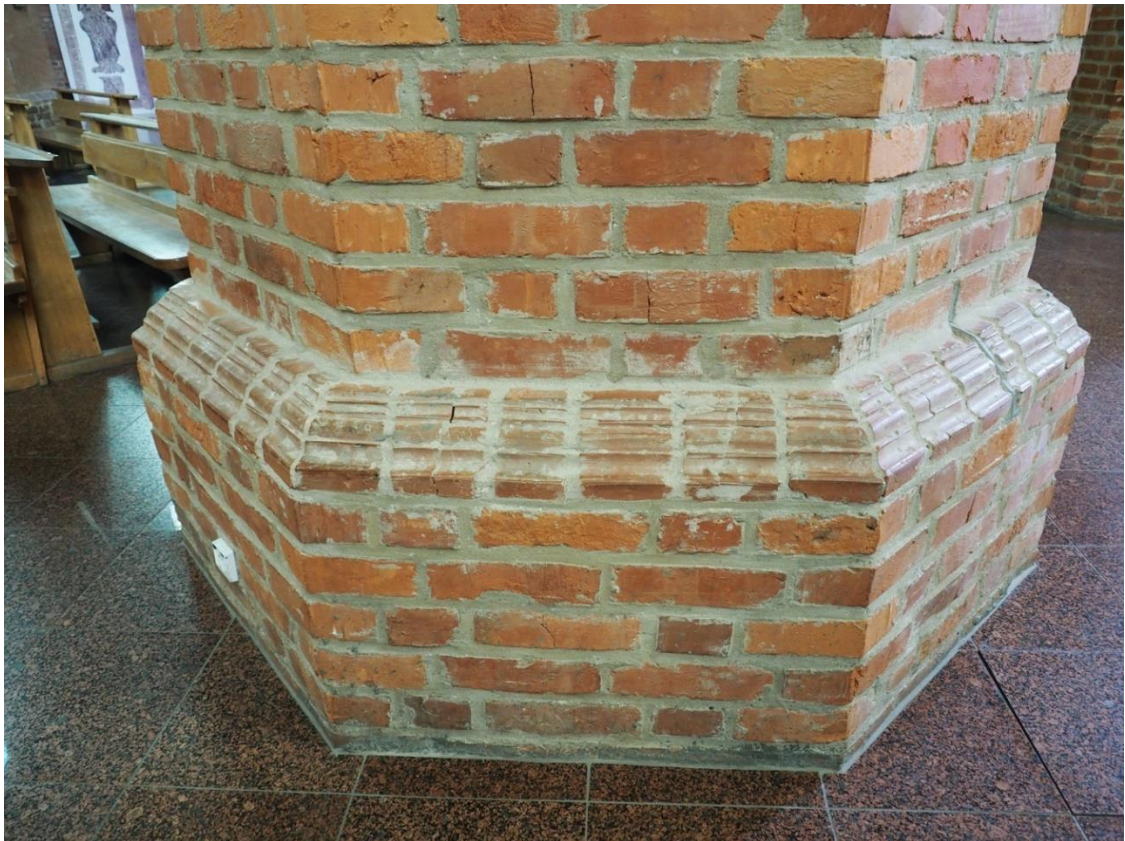
47. Bazylika Mniejsza pw. Św. Katarzyny Aleksandryjskiej w Braniewie, wewnątrz, strona północna, cokół drugiego filaru od zachodu. Widoczne nieestetyczne spoinowanie zaprawą cementową.

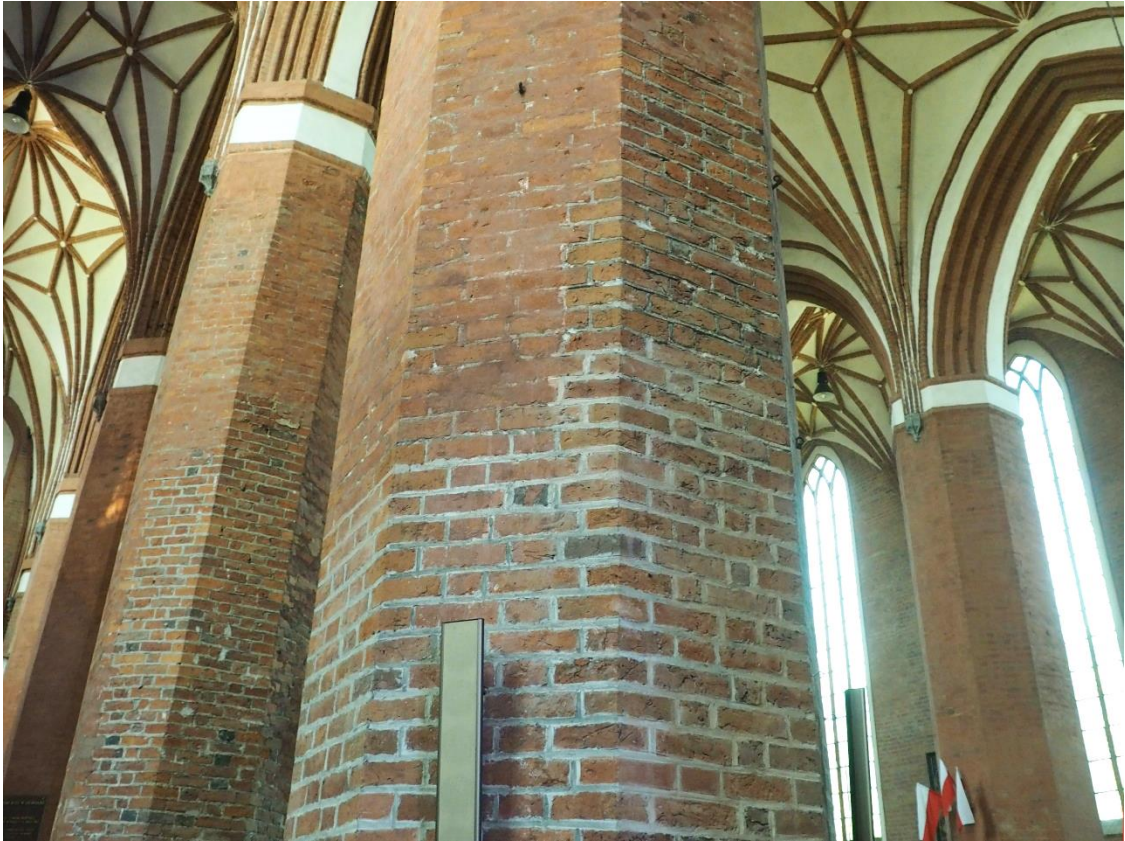
48. Bazylika Mniejsza pw. Św. Katarzyny Aleksandryjskiej w Braniewie, wewnątrz, strona północna, trzeci filar od zachodu. Widoczne spoinowanie zaprawą cementową.

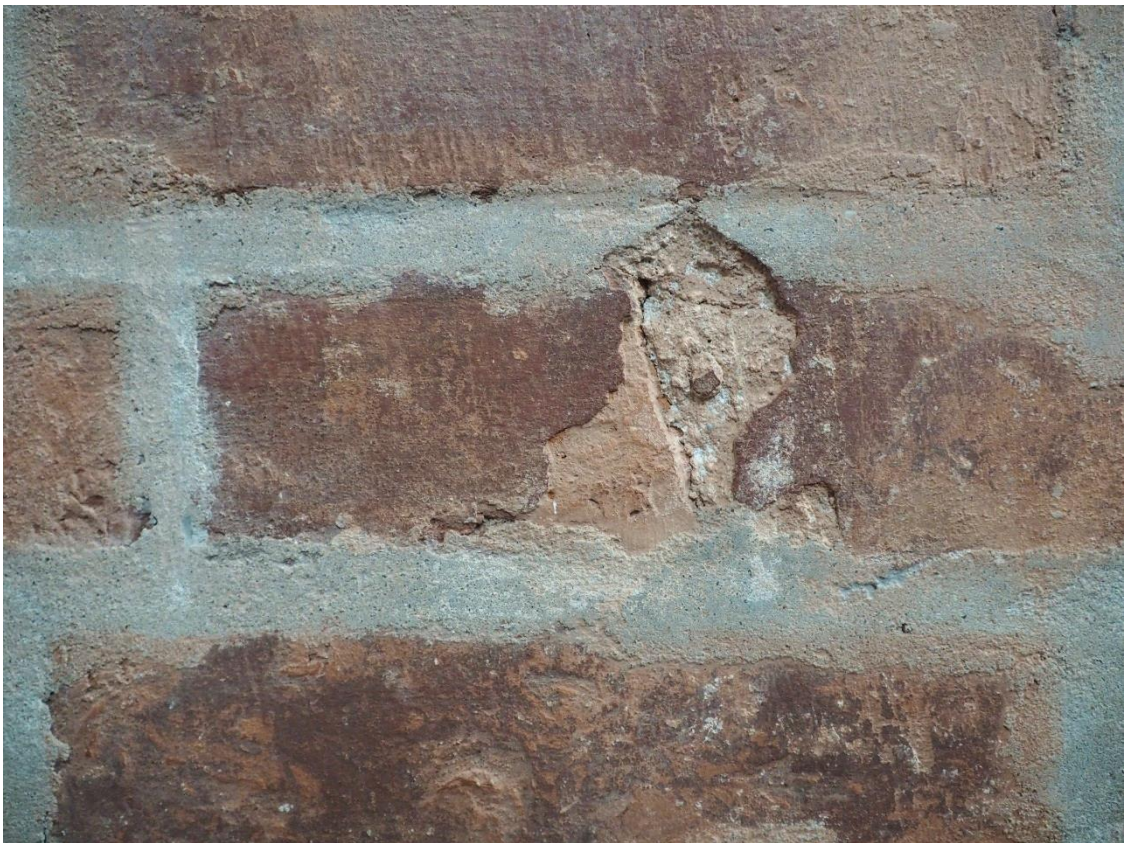
49. Bazylika Mniejsza pw. Św. Katarzyny Aleksandryjskiej w Braniewie, wewnątrz, strona północna, trzeci filar od zachodu - detal. Widoczne relikty warstwy barwnej; spoinowanie zaprawą cementową.

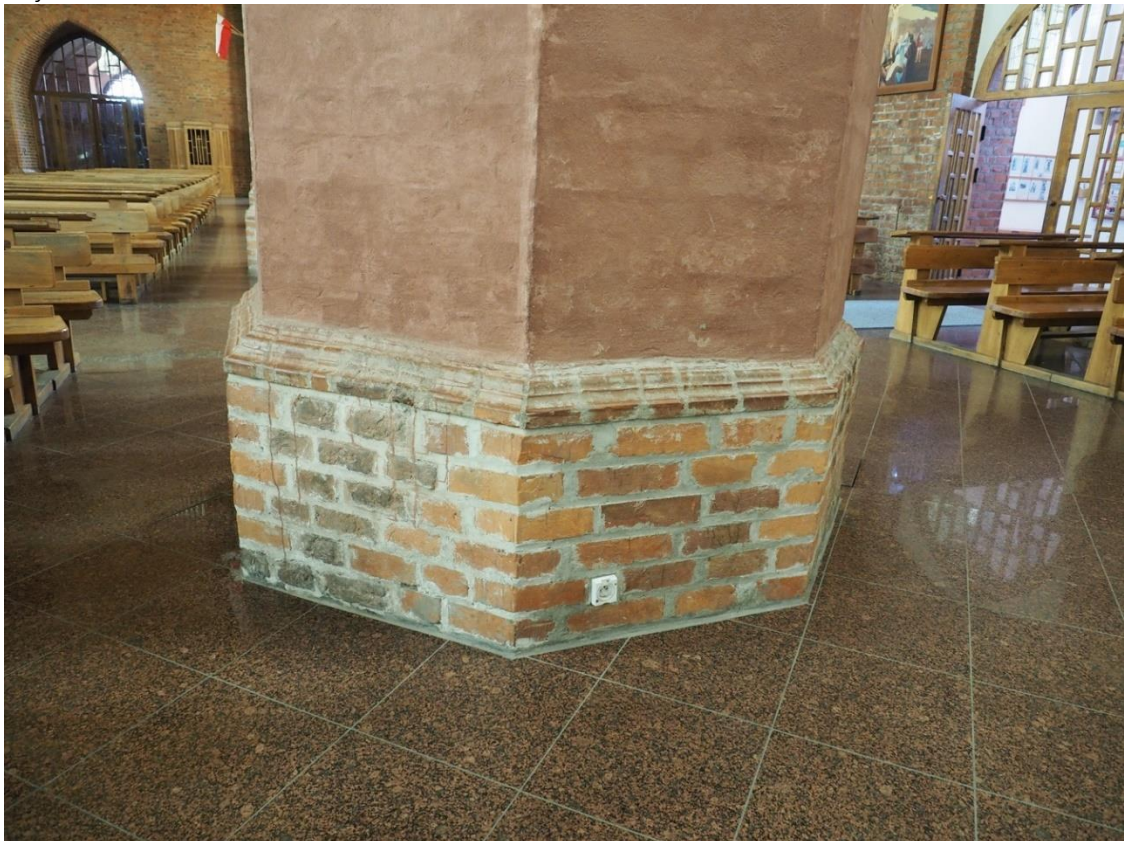
53. Bazylika Mniejsza pw. Św. Katarzyny Aleksandryjskiej w Braniewie, wewnątrz, strona północna, piąty filar od zachodu. Widoczne nieestetyczne opracowanie cokołu.

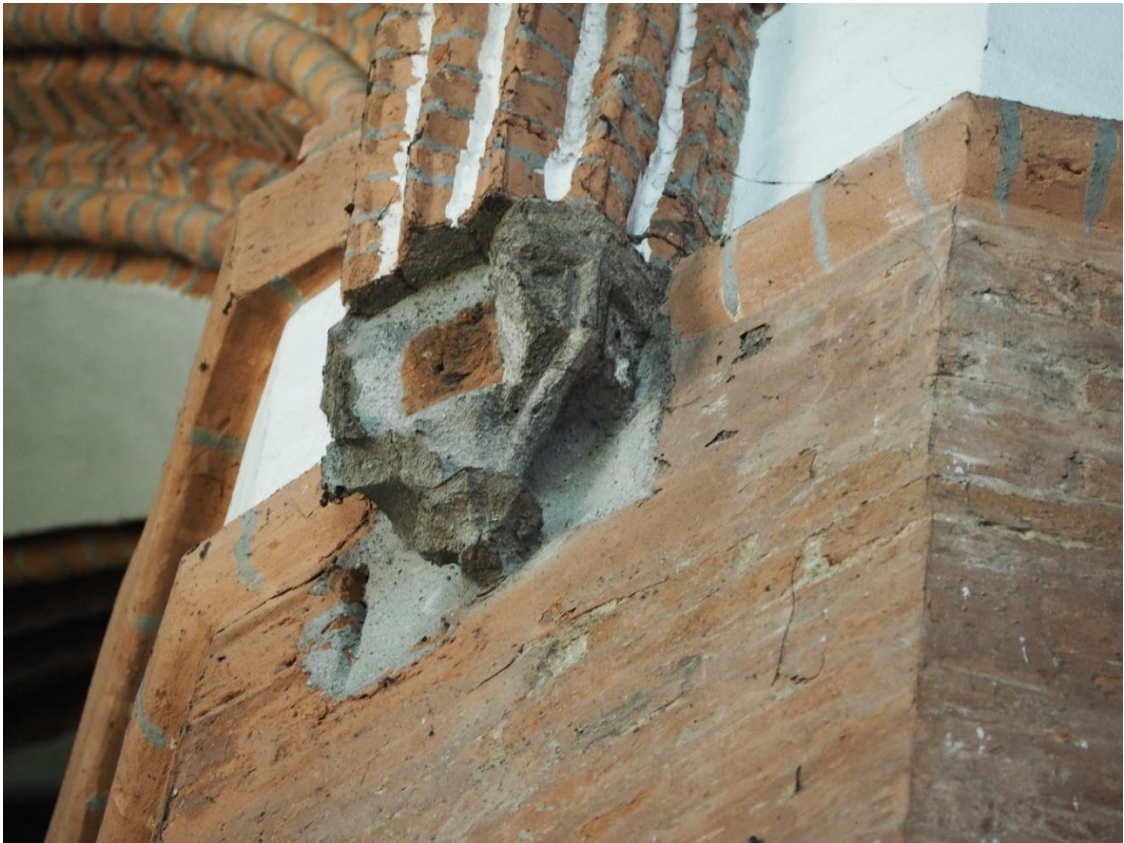
57. Bazylika Mniejsza pw. Św. Katarzyny Aleksandryjskiej w Braniewie, wewnątrz, strona północna. Widoczna uszkodzona konsola słupek; ceramiczny rdzeń odlewu gipsowego; sztuczny kamień.

57. Bazylika Mniejsza pw. Św. Katarzyny Aleksandryjskiej w Braniewie, wnętrze, strona północna. Widoczna uszkodzona konsola słupek; ceramiczny rdzeń odlewu gipsowego; sztuczny kamień.

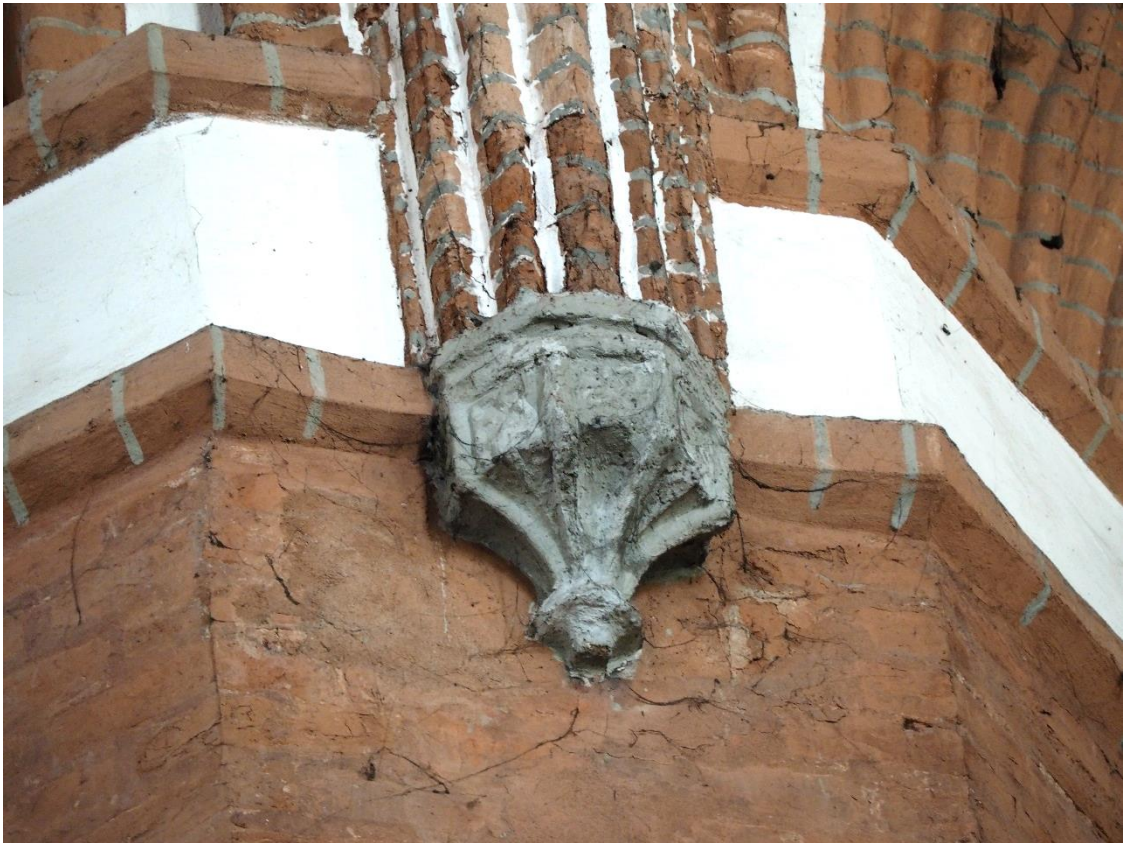
59. Bazylika Mniejsza pw. Św. Katarzyny Aleksandryjskiej w Braniewie, wnętrze, strona północna. Widoczna częściowo uszkodzona, maswerkowa konsola słupek.

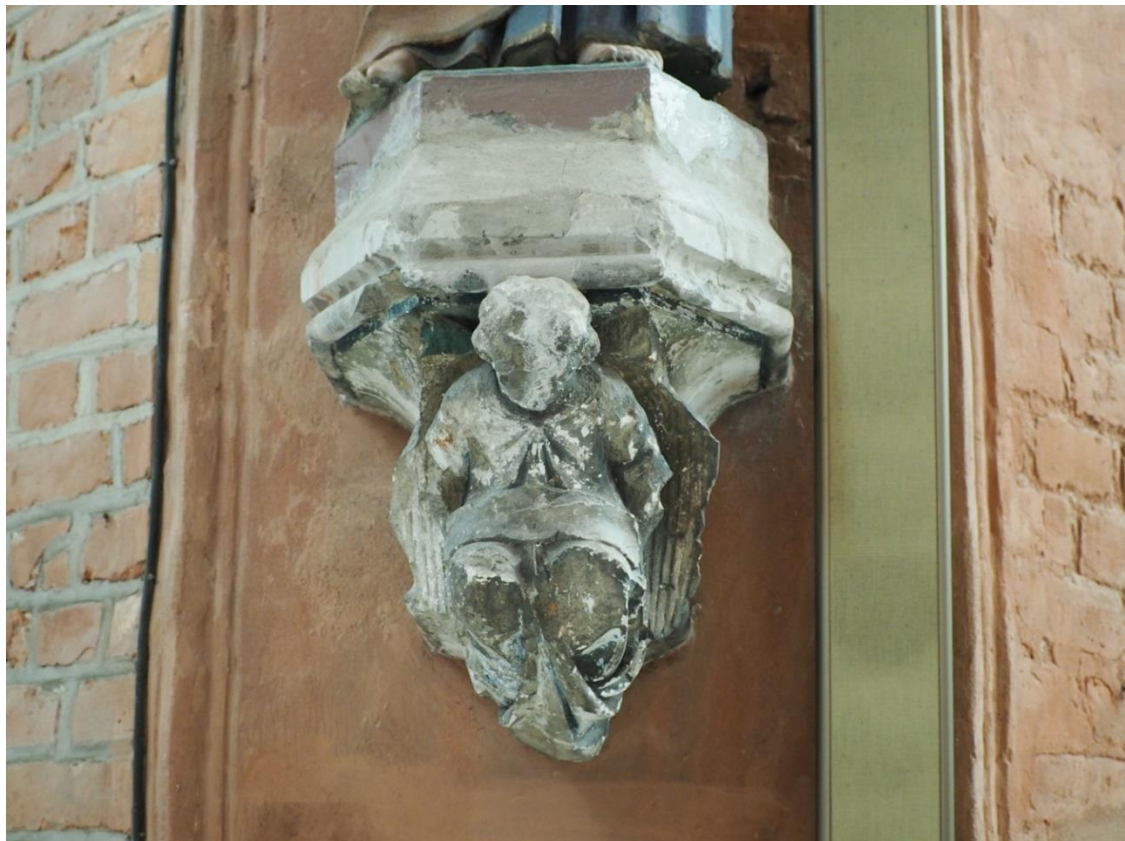
63. Bazylika Mniejsza pw. Św. Katarzyny Aleksandryjskiej w Braniewie, wnętrze, strona południowa. Widoczna konsola figuralna z przedstawieniem anioła na siódmym filarze od zachodu; ubytki; relikty polichromii.

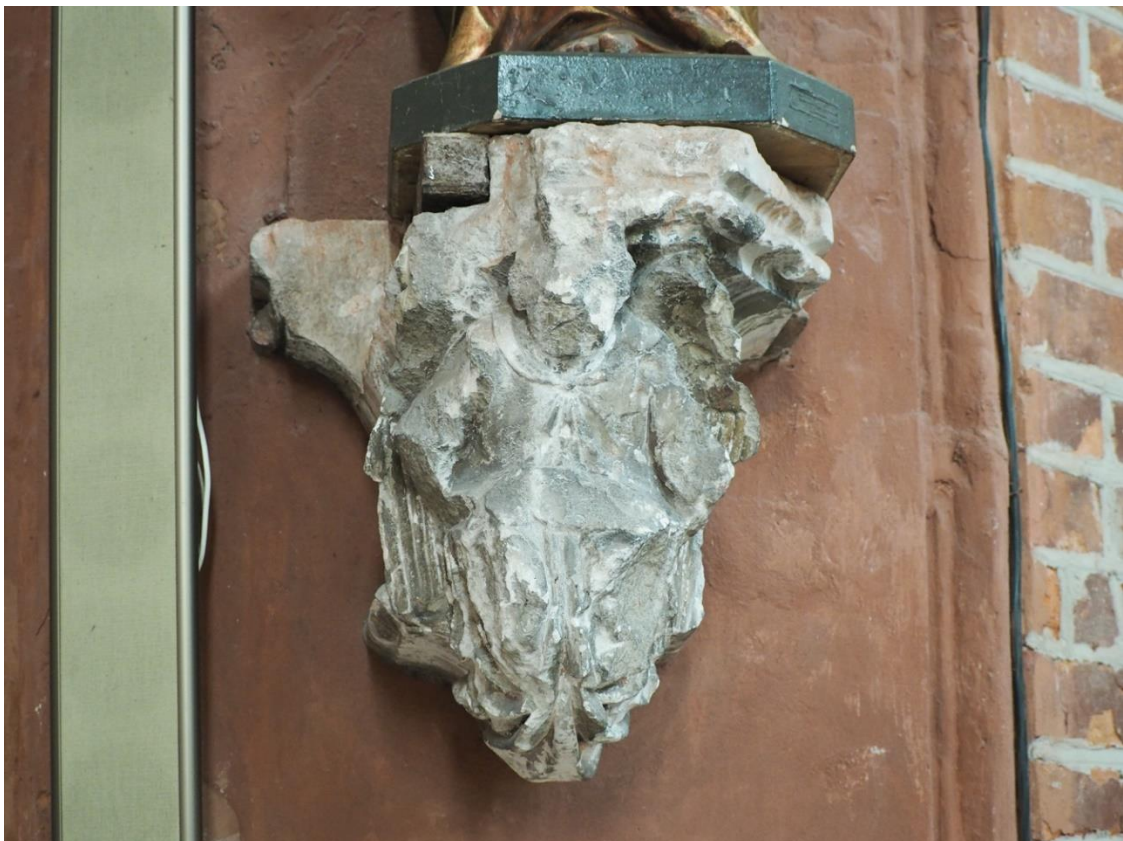
65. Bazylika Mniejsza pw. Św. Katarzyny Aleksandryjskiej w Braniewie, wnętrze, strona północna. Widoczna konsola figuralna z przedstawieniem anioła na siódmym filarze od zachodu; ubytki.
