PROJEKT KONSERWATORSKI

PROGRAM PRAC KONSERWATORSKICH I RESTAURATORSKICH ŚCIAN WEWNĘTRZNYCH, FILARÓW I SKLEPIEŃ BAZYLIKI MNIEJSZEJ PW. ŚW. KATARZYNY ALEKSANDRYJSKIEJ W BRANIEWIE

Toruń 2019

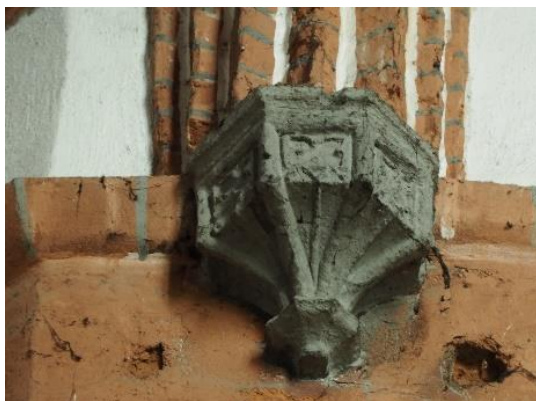
Przykład konsoli maswerkowej wykonanej z gipsu jastrychowego, pomalowanej szarą farbą. Obok na gzymsie i spływie sklepiennym widoczne spoiny pomalowane taką samą farbą.

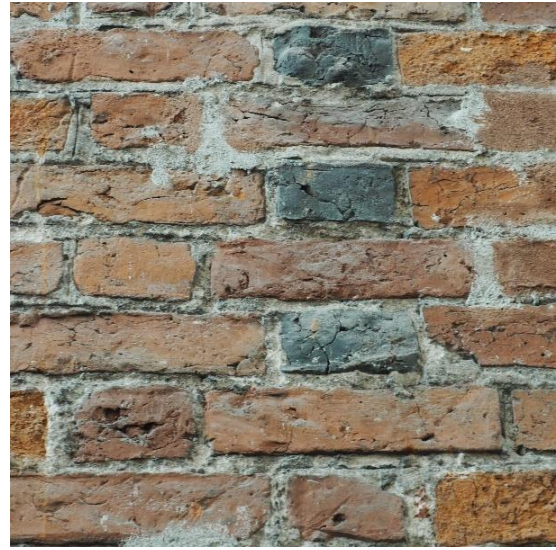
Fragment średniowiecznego lica z zachowaną spoiną i charakterystycznymi zendrówkami

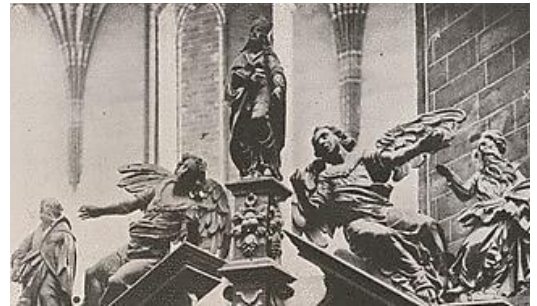
Tynkowane lico ścian obwodowych i polichromowane sphywy sklepienne widoczne w tle, za zwieńczeniem.

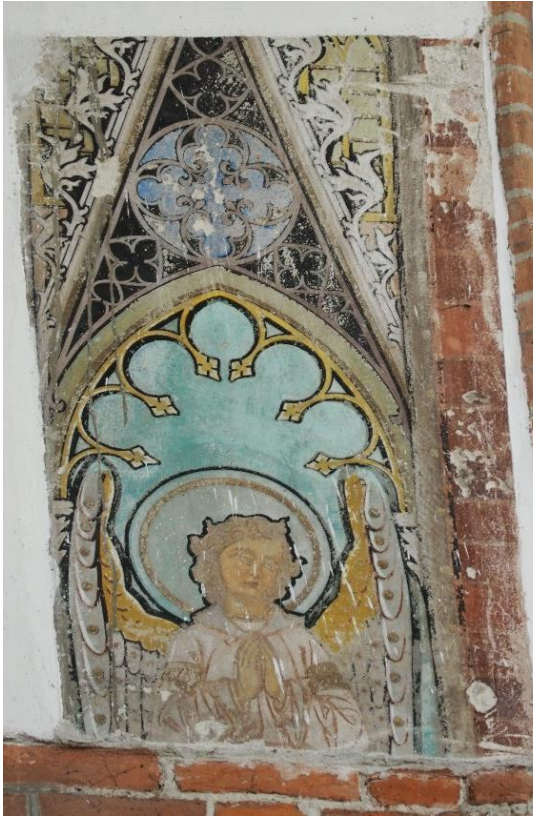
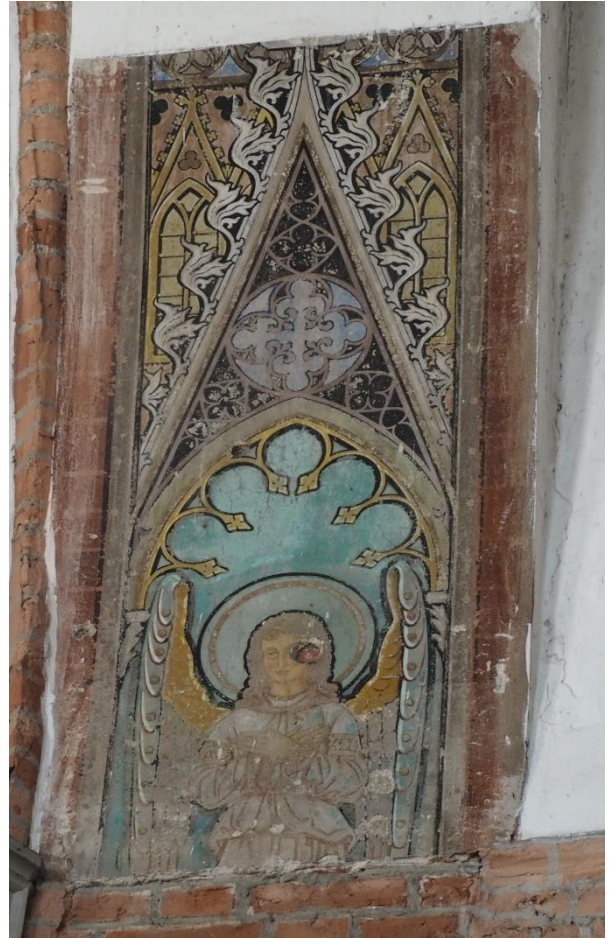
Relikty polichromii eksponowane w formie świadków na podłuczcu łuku tęczęwego, u jego podstawy po stronie północnej i południowej

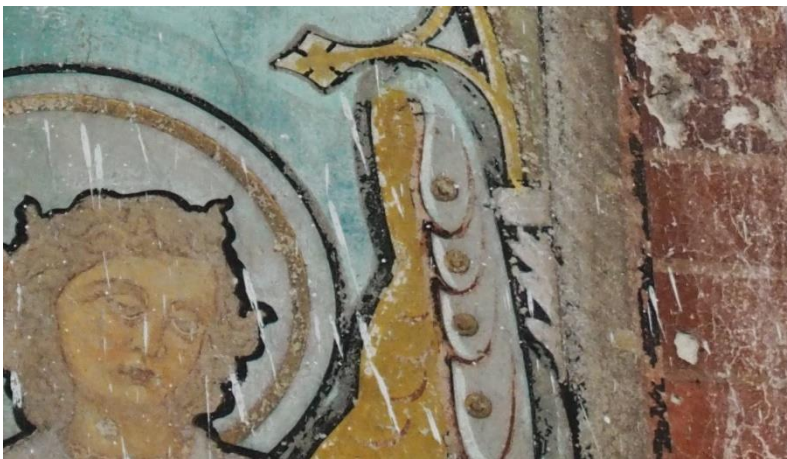
Zbliżenie powierzchni maowidła. Widoczne również opracowanie wątku ceglanego po prawej stronie

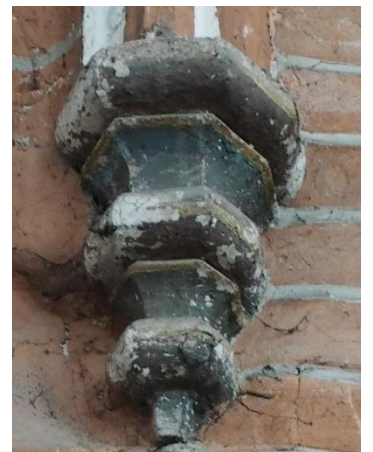
Zachowana polichromia na konsoli na ścianie północnej prezbiterium

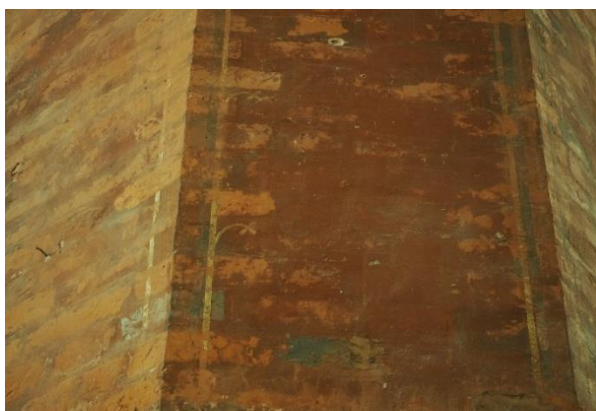
Ślady złożonych pasków wyznaczających lancetę wraz z symetrycznie ułożonymi lilijkami. Na zewnątrz pasek zielony. Widoczna zielona farba na poszczególnych cegłach

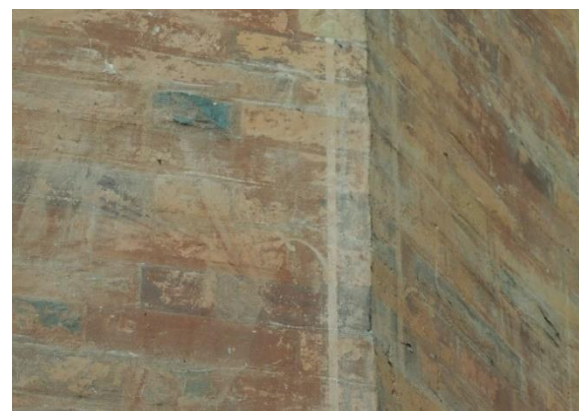
Zbliżenie powierzchni filara z paskami i widocznymi zarysami malowanych cegieł

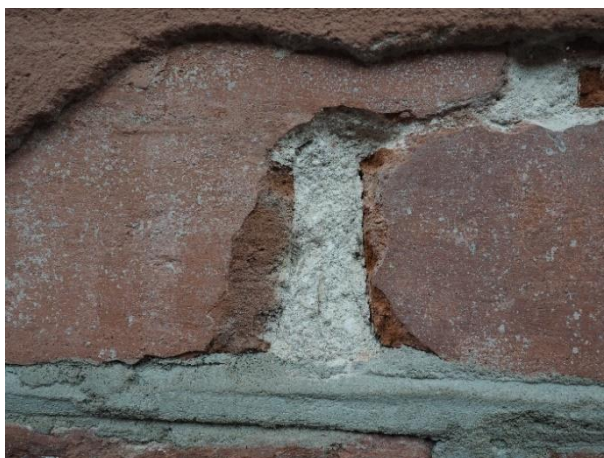
Zbliżenie odkrywki na powierzchni filara. Widoczna cienka warstewka, gładko opracowanej zaprawy w kolorze czerwonym, która przypuszczalnie stanowiła podkład pod dekorację malarską filarów. Na wierzchu wtórna zaprawa (z XX w.)

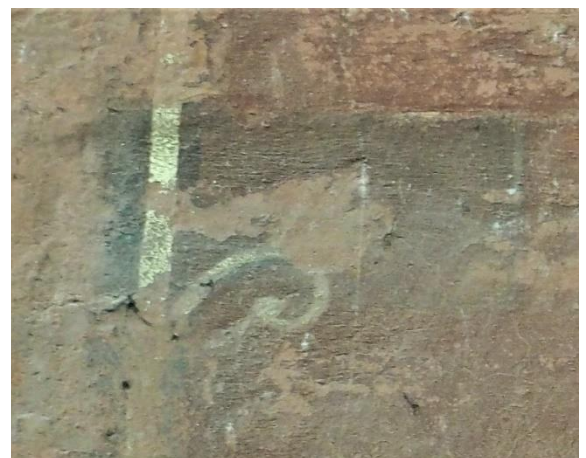
Zbliżenie powierzchni filara – złoty pasek widoczny z pod warstwy przemalowania. Tutaj zakończenie wici ma formę spiralną, w innych miejscach występuje lilijka lub trójliść

19. Uzupełnienie ubytków warstwy malarskiej dekoracji filarów – linii z lilijkami i pasków, ornamentu w narożach w technice kazeinowej lub innej dobranej doświadczalnie z uwzględnieniem badań konserwatorskich. Do uzupełniania złocień proponuje się złoto mineralne i złoto prawdziwe płatkowe w technice akrylowej. (Instacoll prod. Koelner).

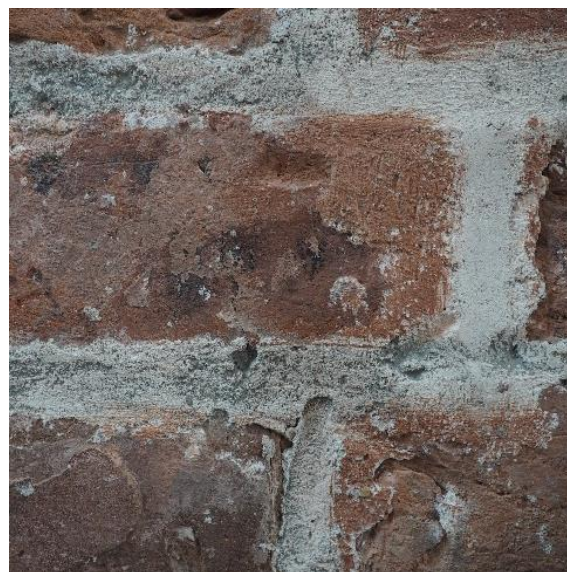
Zbliżenie powierzchni ściany – widoczne uzupełnienia

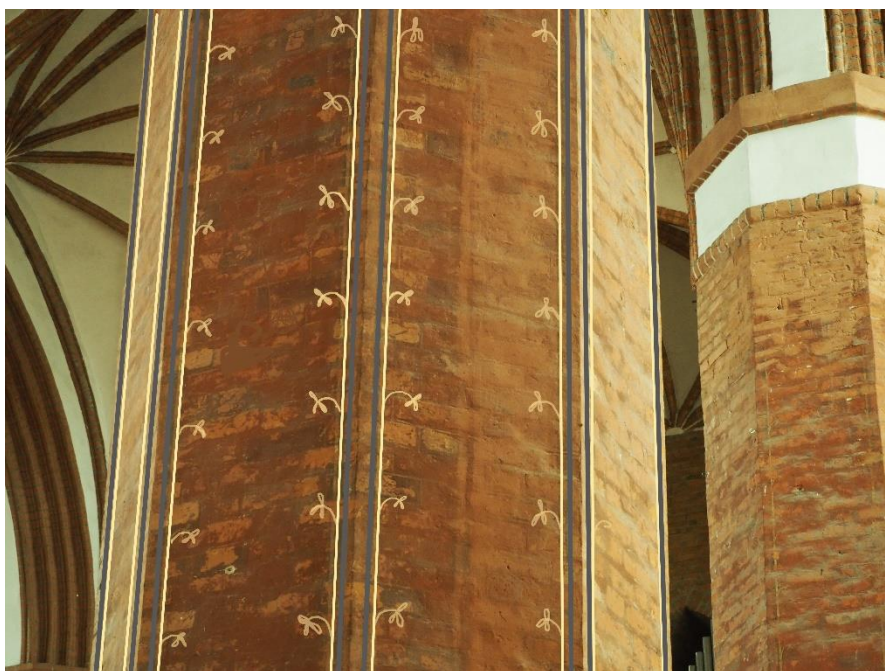
Wizualizacja
ornamentu na
filarze utworzonego
z pasków niebiesko-
zielonych oraz
złotych pasków z
lilijkami (lub wicią
na innych).

Wobec aranżacyjnego chaosu widocznego na filarach konieczne jest ujednoczenie wyglądu ich powierzchni. Proponuje się przywrócenie tam historycznego opracowania kolorystycznego lica wraz z dekoracją ornamentalną. Kolorystykę należy ustalić na

podstawie zachowanych śladów, po wykonaniu większej ilości odkrywek i badań. Warto również podjąć próbę uzupełnienia dekoracji ścian filarów o dekorację strefy kapitelowej. Kompozycję poszczególnych pól można ustalić na podstawie śladów zachowanych w kościele oraz na podstawie fotografii archiwalnych. W miarę prac zakres rekonstrukcji można rozszerzyć na inne elementy takie jak podłucza łuków między filarami, spływów sklepiennych, wsporników itd., ale wszystkie decyzje aranżacyjne powinny być konsultowane i akceptowane komisyjnie.

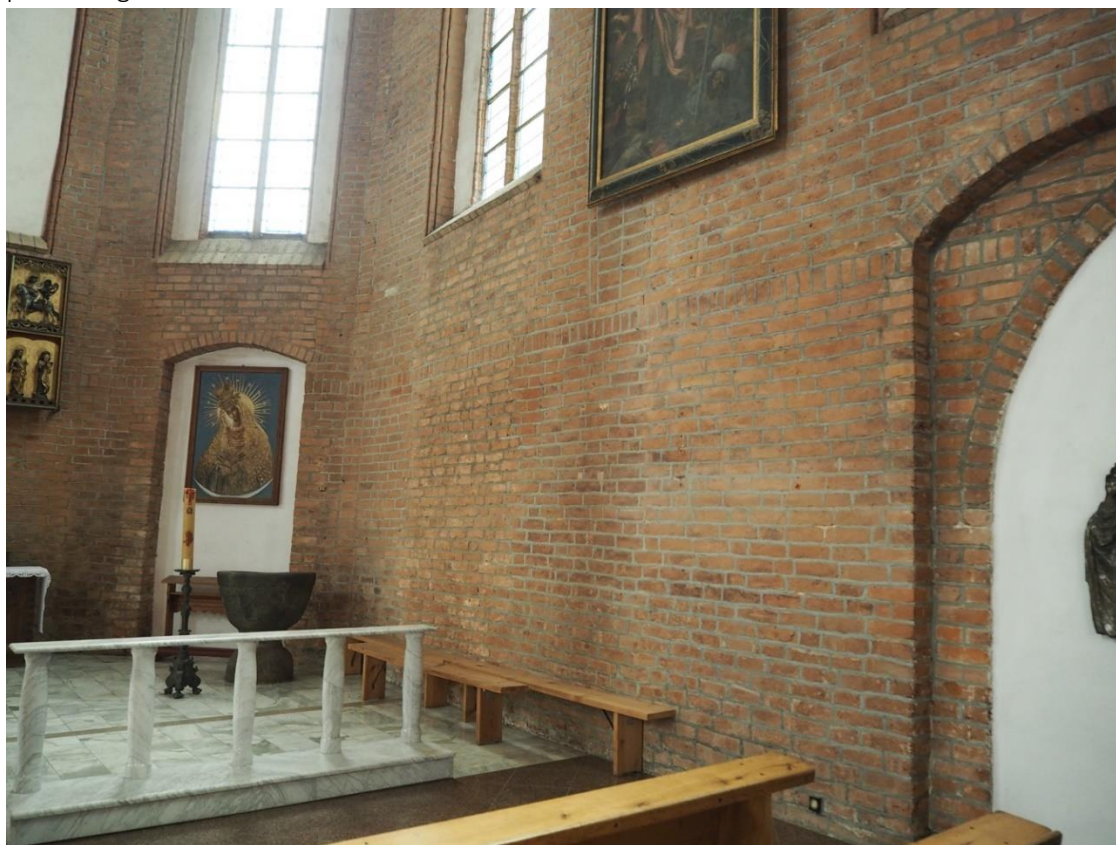
23. Bazylika Mniejsza pw. Św. Katarzyny Aleksandryjskiej w Braniewie, wewnątrz, prezbiterium, widok od północnego zachodu. Widoczne przemurowania; zakończenie etapu budowy warstwą cegieł „na rolkę”.

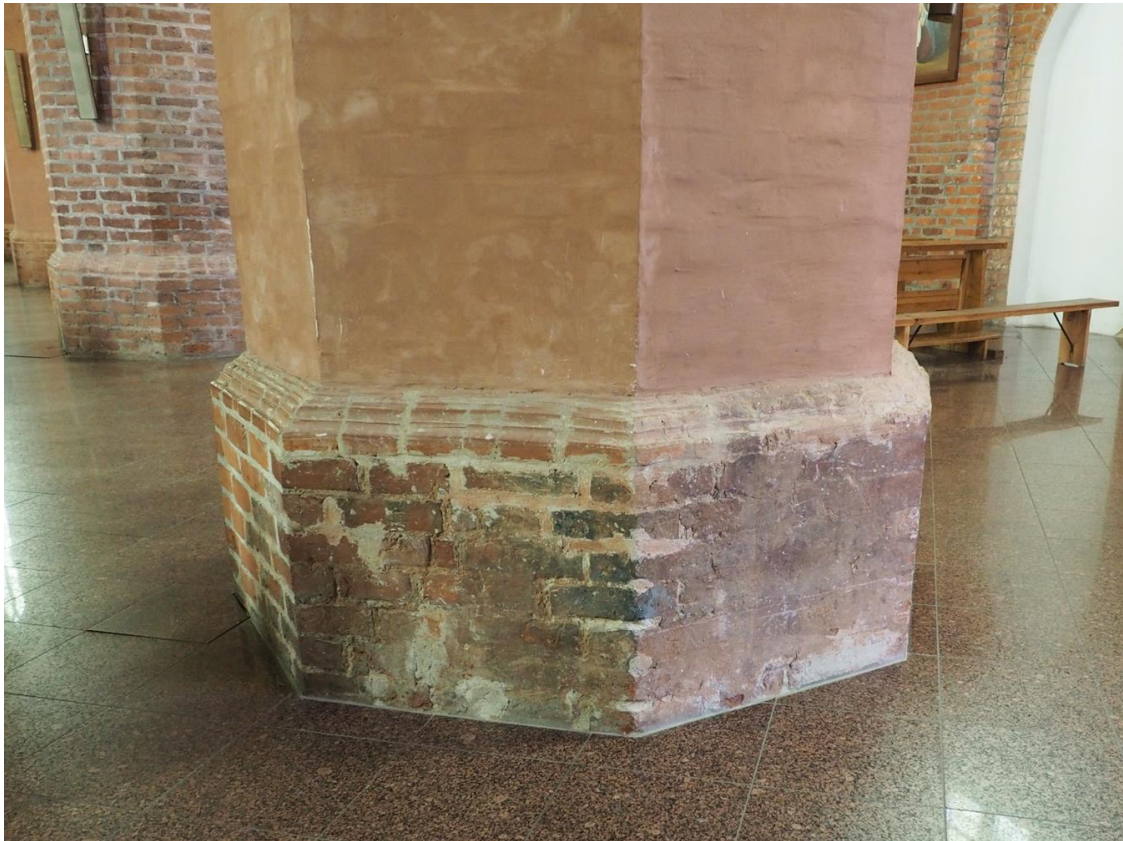
30. Bazylika Mniejsza pw. Św. Katarzyny Aleksandryjskiej w Braniewie, wnętrze, strona południowa, cokół drugiego filaru od zachodu. Widoczny stan lica ceglanoego, wtórne uzupełnienia zaprawami cementowymi.

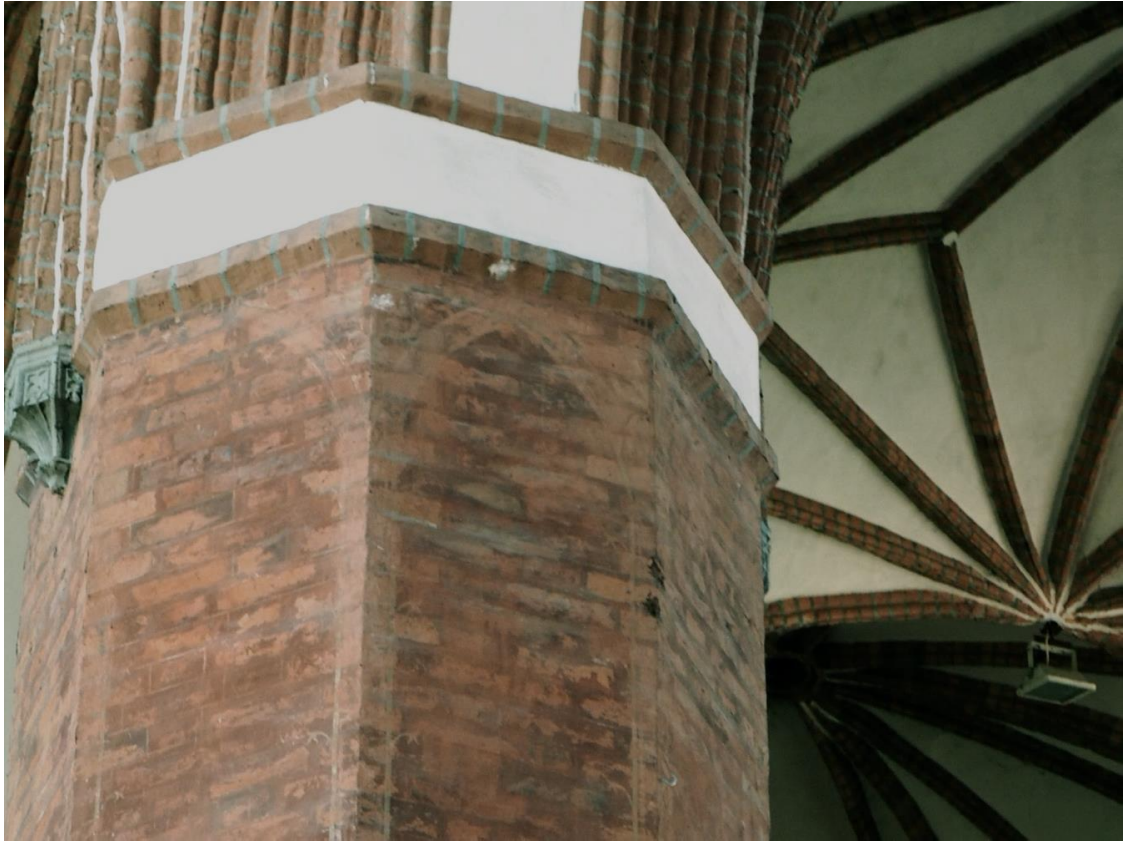
34. Bazylika Mniejsza pw. Św. Katarzyny Aleksandryjskiej w Braniewie, wnętrze, strona południowa, trzeci filar od zachodu. Widoczne ślady polichromii – wici zwieńczone trójliściami; zwieńczenia lancet.

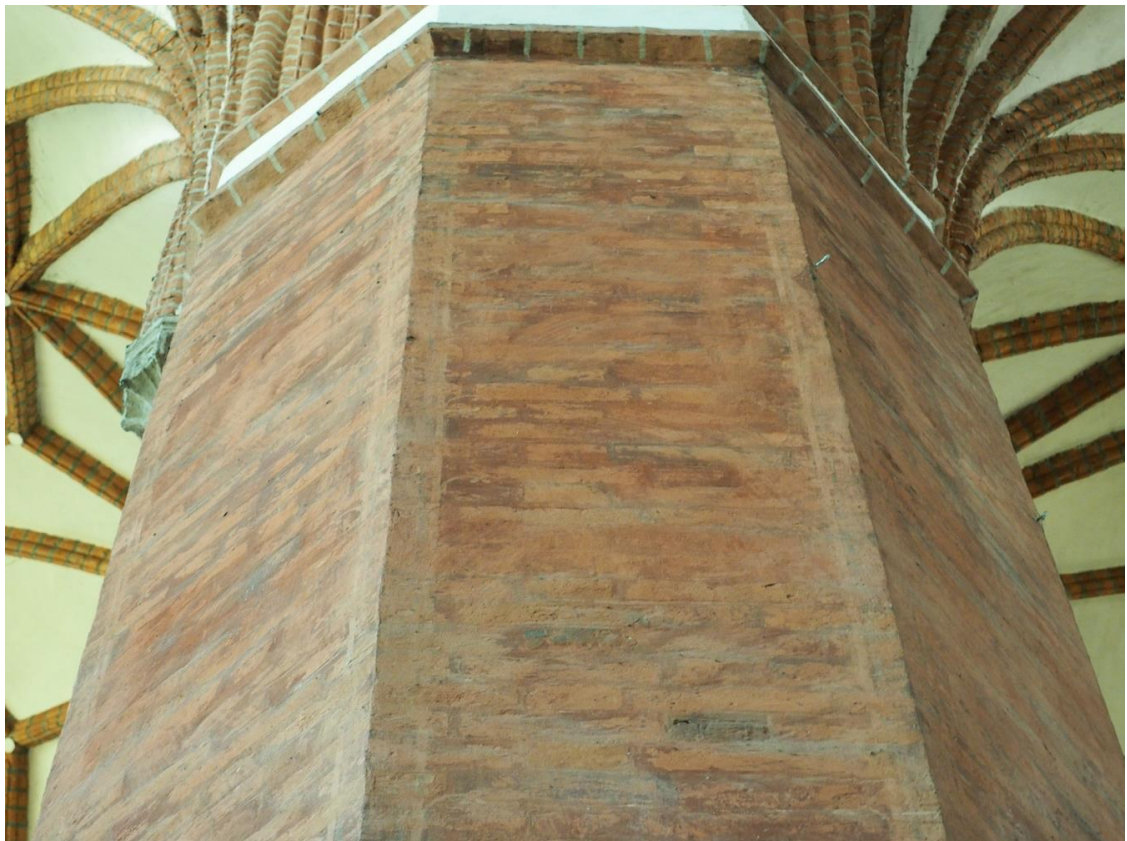
35. Bazylika Mniejsza pw. Św. Katarzyny Aleksandryjskiej w Braniewie, wnętrze, strona południowa, trzeci filar od zachodu. Widoczne ślady polichromii – lancety.

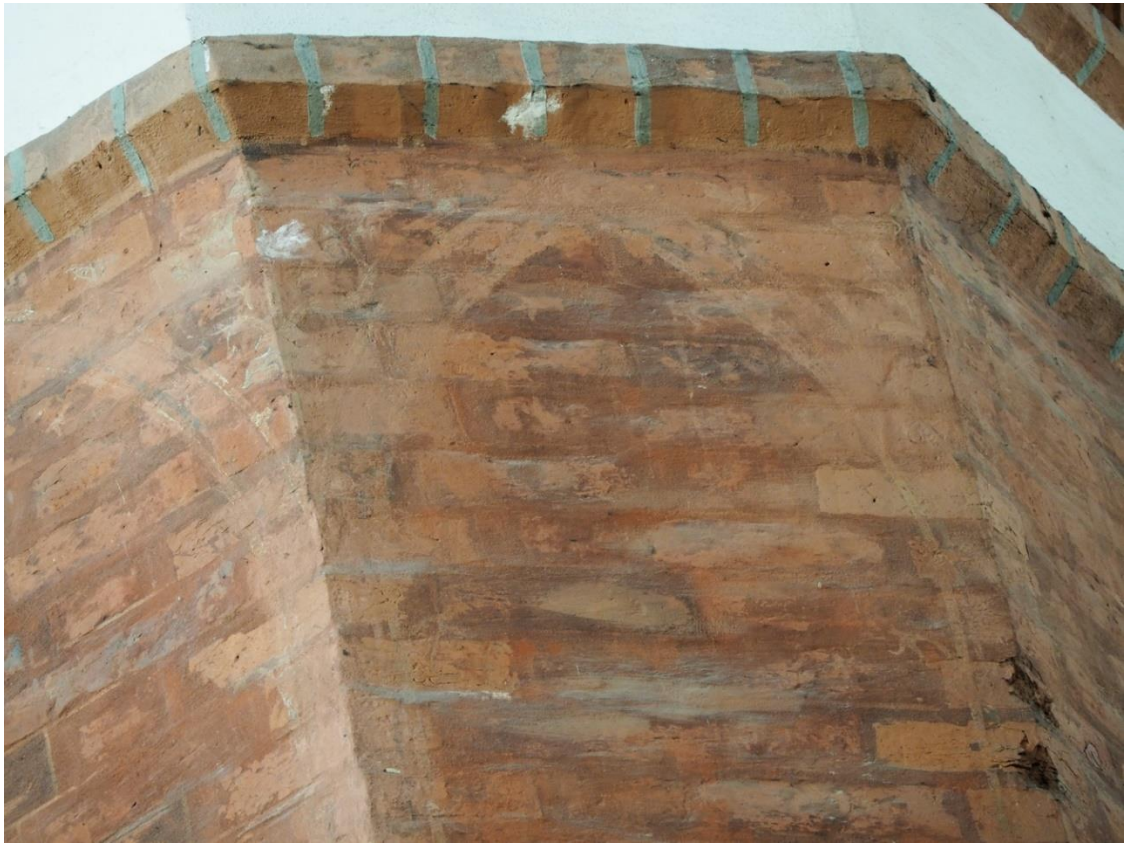
36. Bazylika Mniejsza pw. Św. Katarzyny Aleksandryjskiej w Braniewie, wewnątrz, strona południowa, trzeci filar od zachodu. Widoczne ślady polichromii – zwieńczenia lancet.

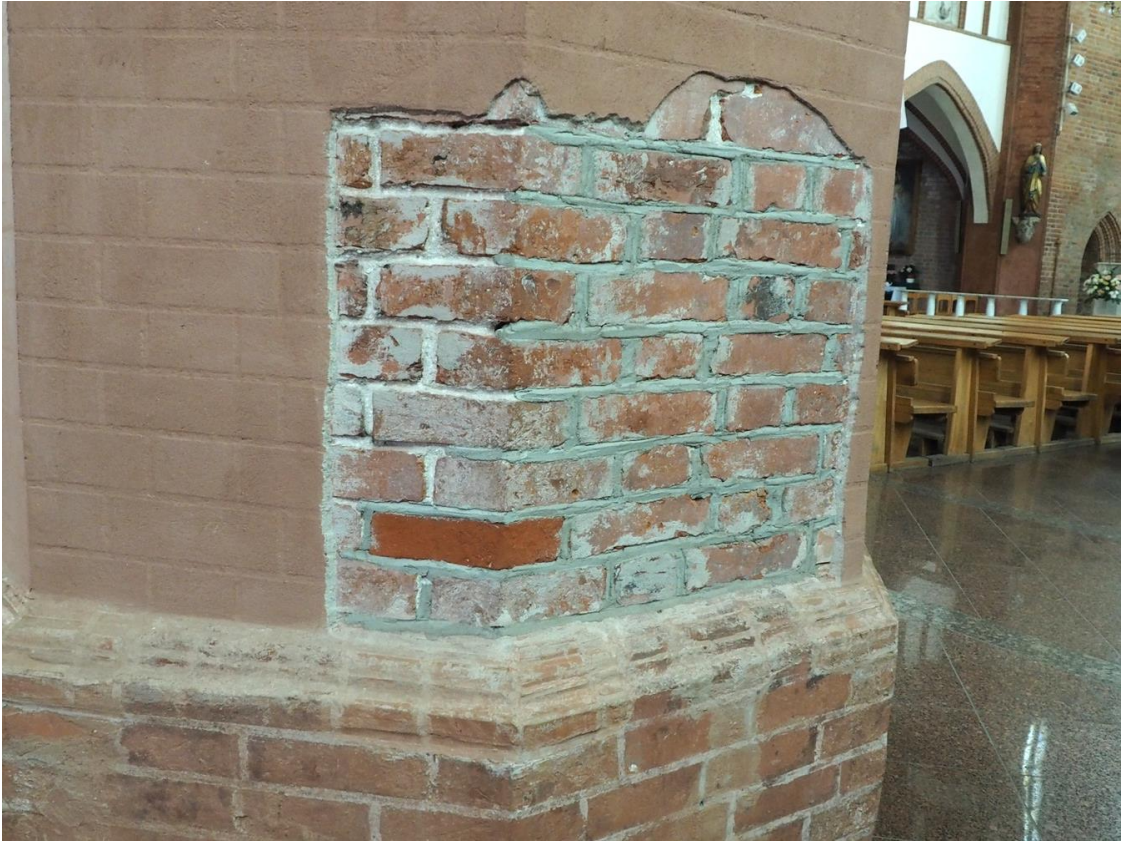
38. Bazylika Mniejsza pw. Św. Katarzyny Aleksandryjskiej w Braniewie, wewnątrz, strona południowa, czwarty filar od zachodu. Widoczna odkrywka; nieestetyczne spoinowanie zaprawą cementową; uzupełnienie lica ceglanego.

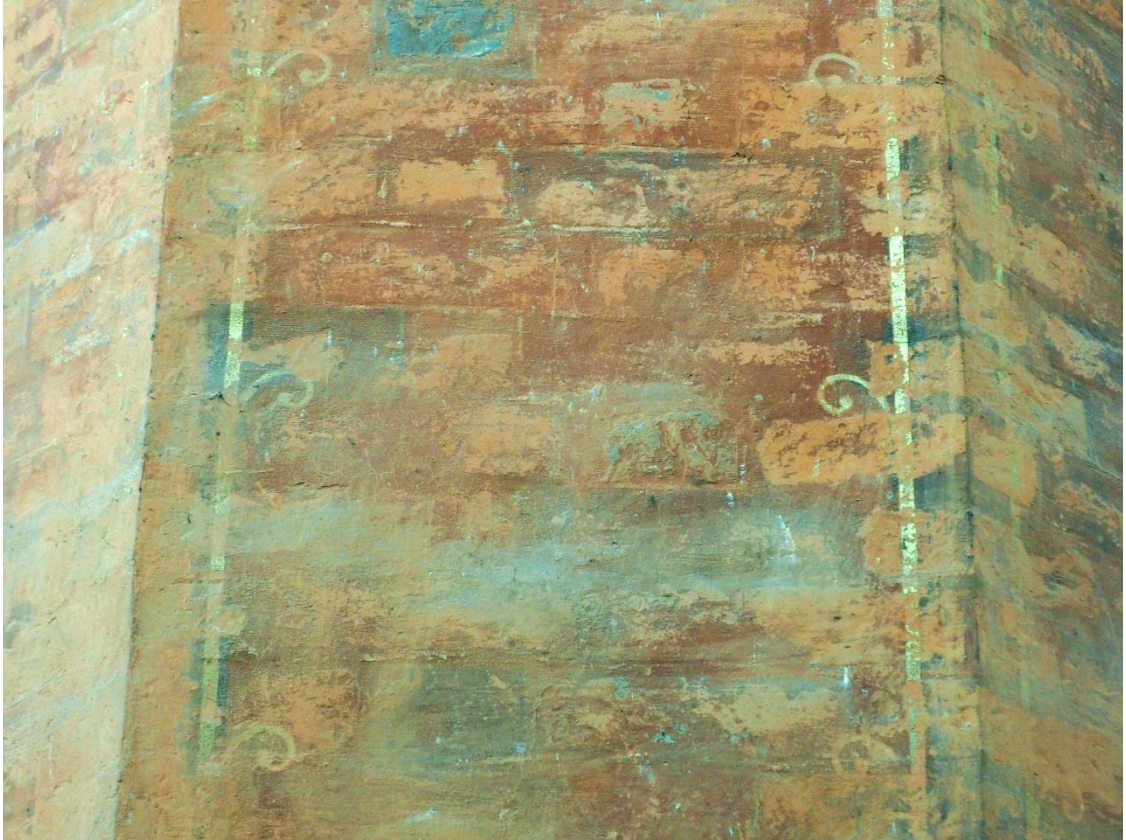
40. Bazylika Mniejsza pw. Św. Katarzyny Aleksandryjskiej w Braniewie, wnętrze, strona południowa piąty filar od zachodu. Widoczne ślady polichromii – zarys lancety, wici zakończone spiralnie.

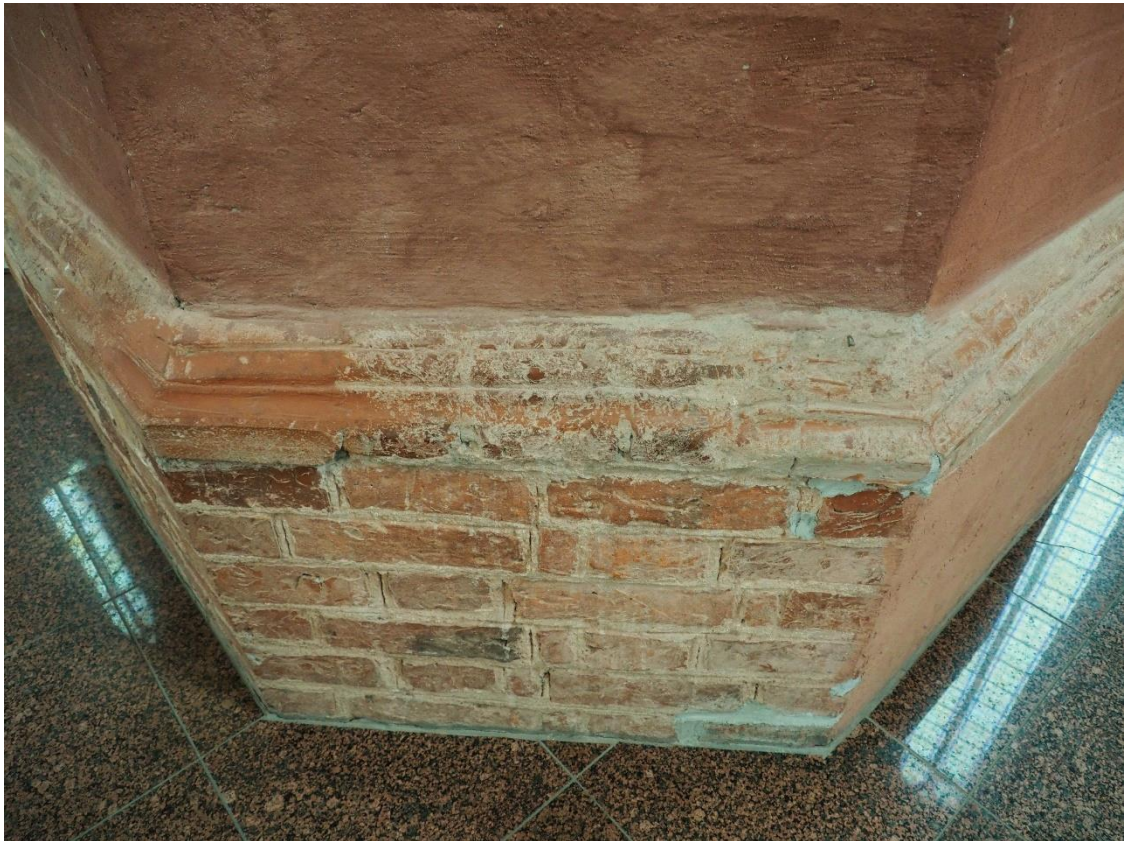
42. Bazylika Mniejsza pw. Św. Katarzyny Aleksandryjskiej w Braniewie, wnętrze, strona południowa, cokół szóstego filaru od zachodu. Widoczne opracowanie zwieńczenia cokołu; opracowanie spoin.

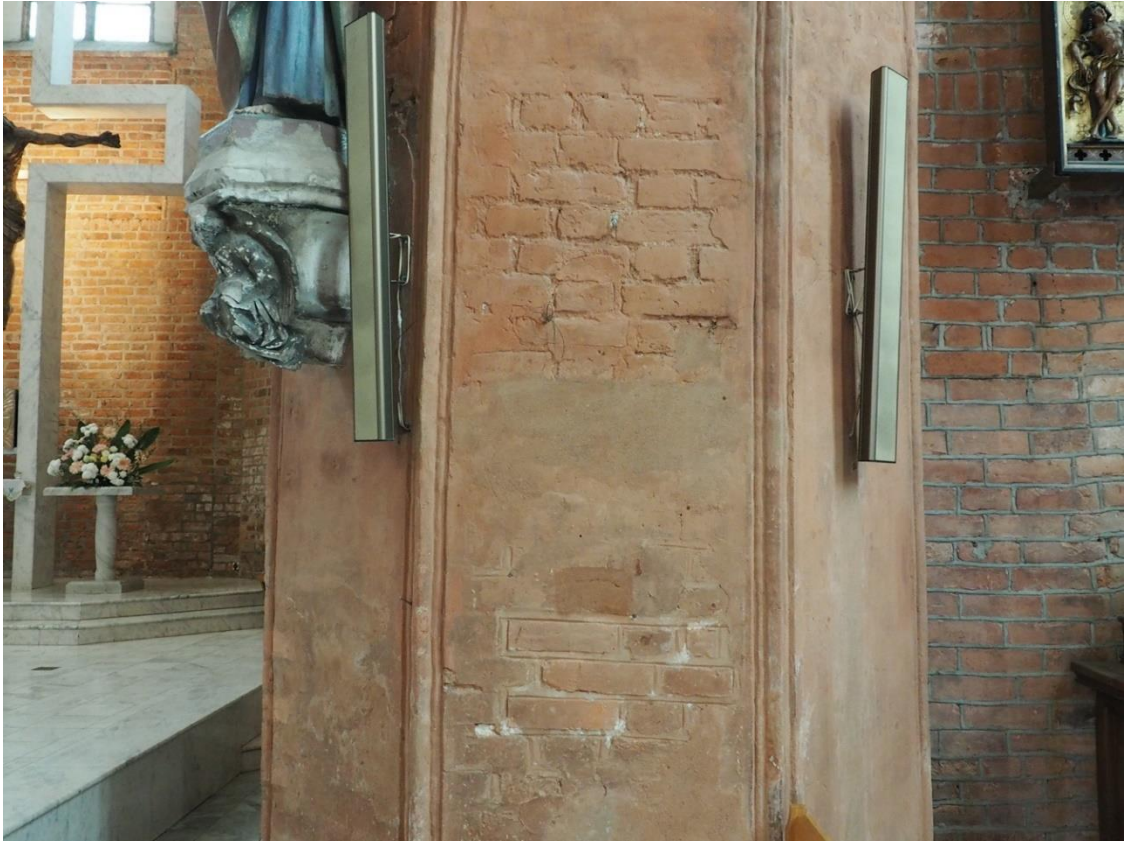
44. Bazylika Mniejsza pw. Św. Katarzyny Aleksandryjskiej w Braniewie, wnętrze, strona południowa, siódmy filar od zachodu. Widoczny stan lica filaru; konsola figuralna.

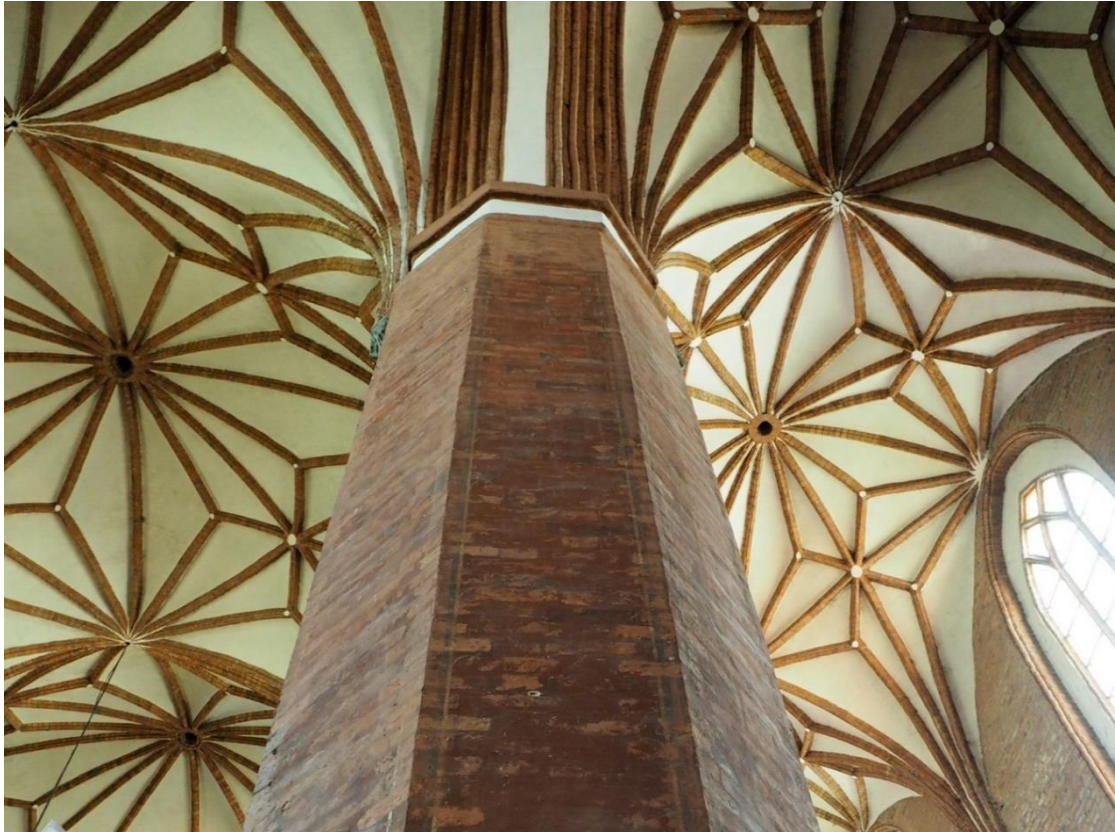
50. Bazylika Mniejsza pw. Św. Katarzyny Aleksandryjskiej w Braniewie, wewnątrz, strona północna, czwarty filar od zachodu. Widoczne relikty warstwy barwnej; zarys lancety.

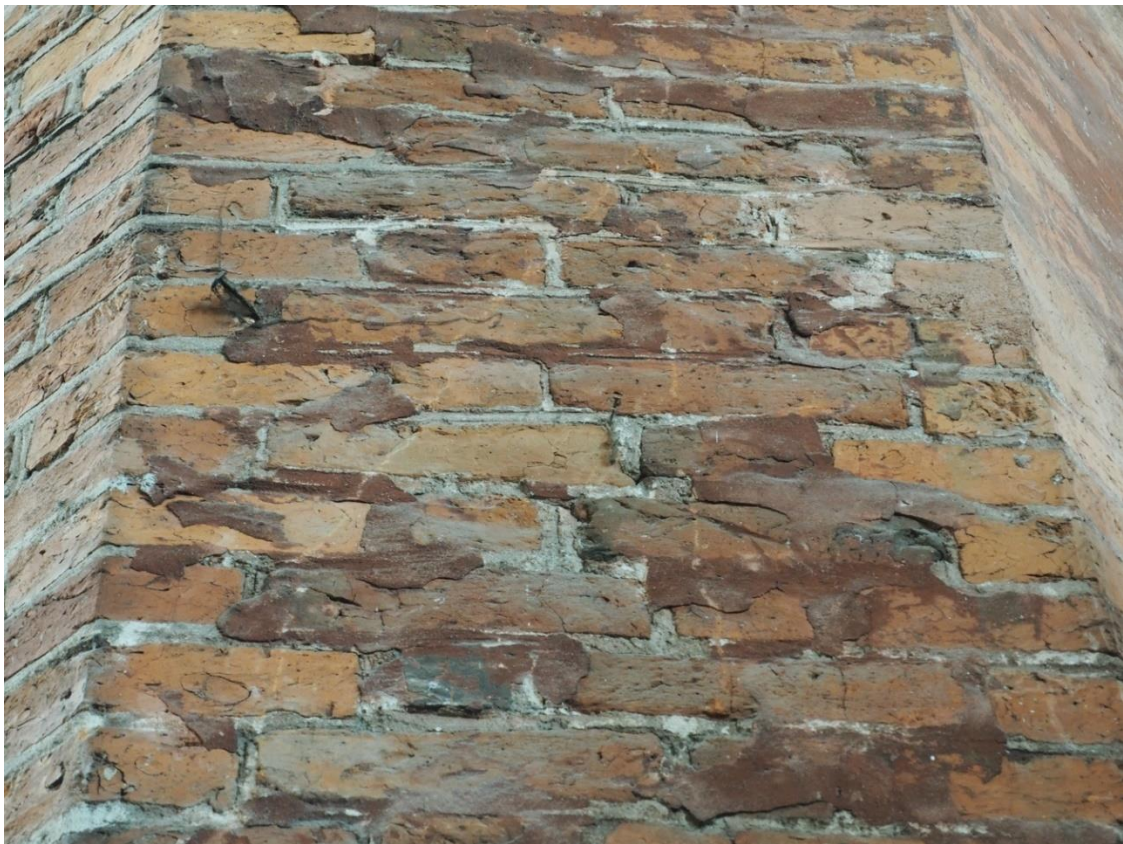
51. Bazylika Mniejsza pw. Św. Katarzyny Aleksandryjskiej w Braniewie, wewnątrz, strona północna, czwarty filar od zachodu - detal. Widoczne relikty warstwy barwnej.

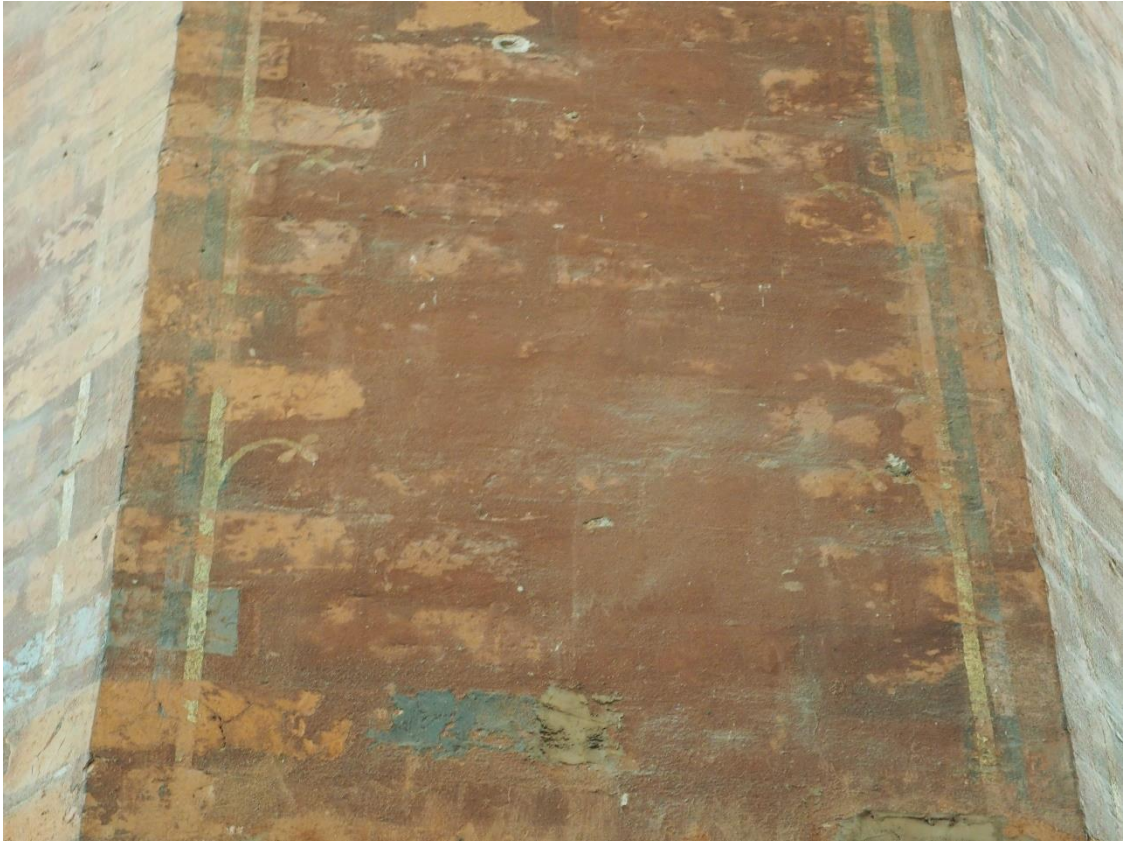
52. Bazylika Mniejsza pw. Św. Katarzyny Aleksandryjskiej w Braniewie, wewnątrz, strona północna, czwarty filar od zachodu - detal. Widoczne relikty warstwy barwnej – lancety z wiciami zwieńczonymi trójlistnie..

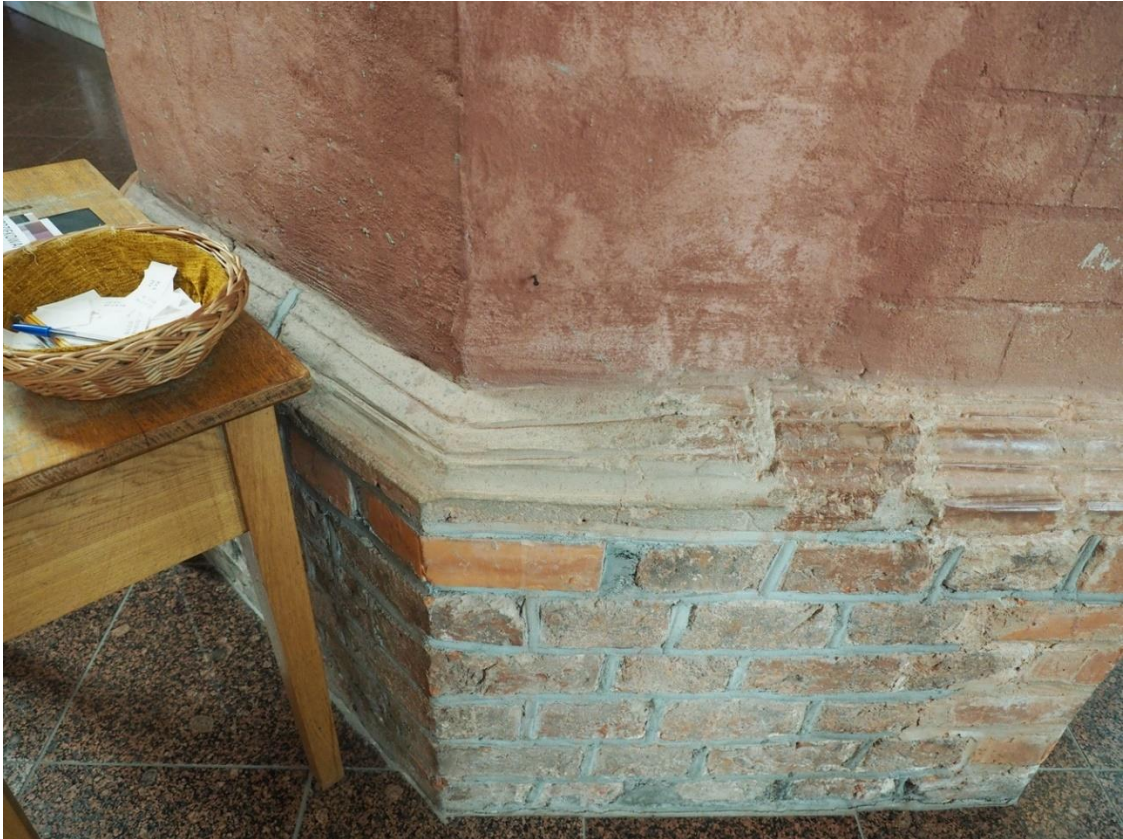
54. Bazylika Mniejsza pw. Św. Katarzyny Aleksandryjskiej w Braniewie, wewnątrz, strona północna, szósty filar od zachodu. Widoczne wtórne zwieńczenie cokołu; nieestetyczne spoinowanie zaprawą cementową.

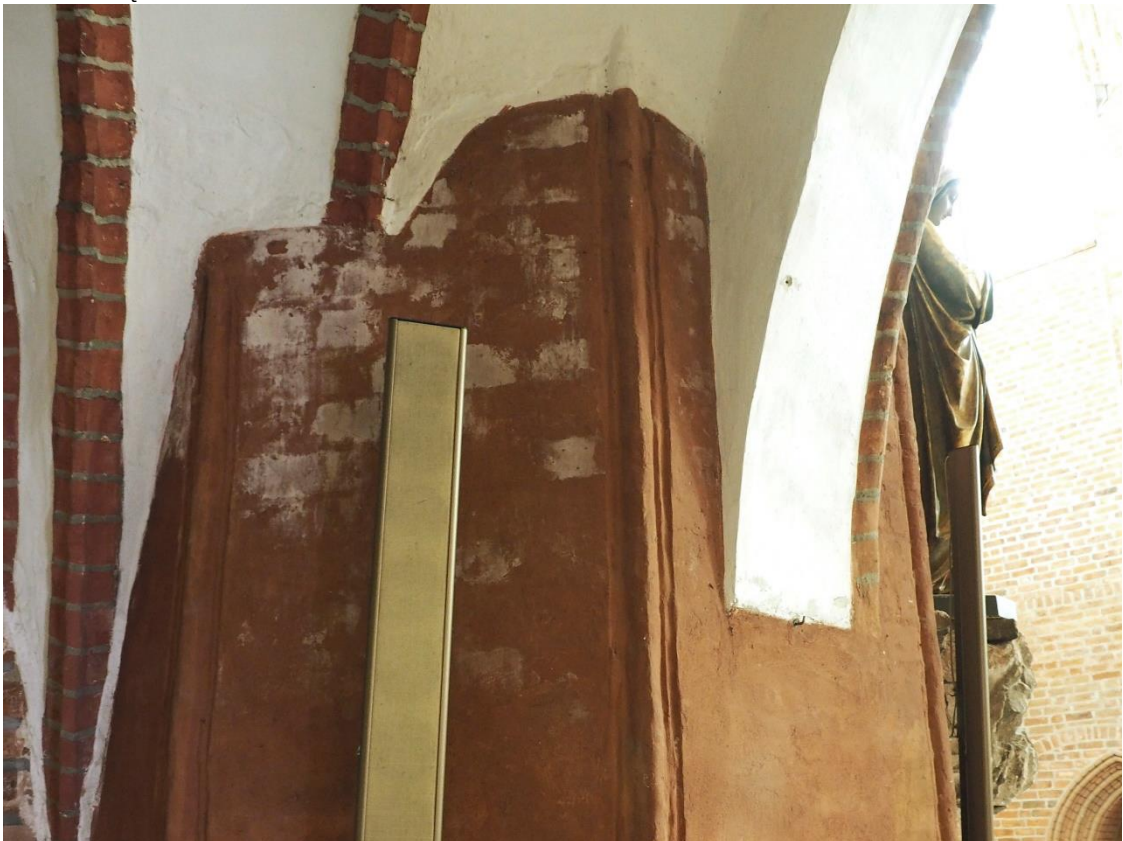
55. Bazylika Mniejsza pw. Św. Katarzyny Aleksandryjskiej w Braniewie, wewnątrz, strona północna, siódmy filar od zachodu. Widoczne wykwitły solne.

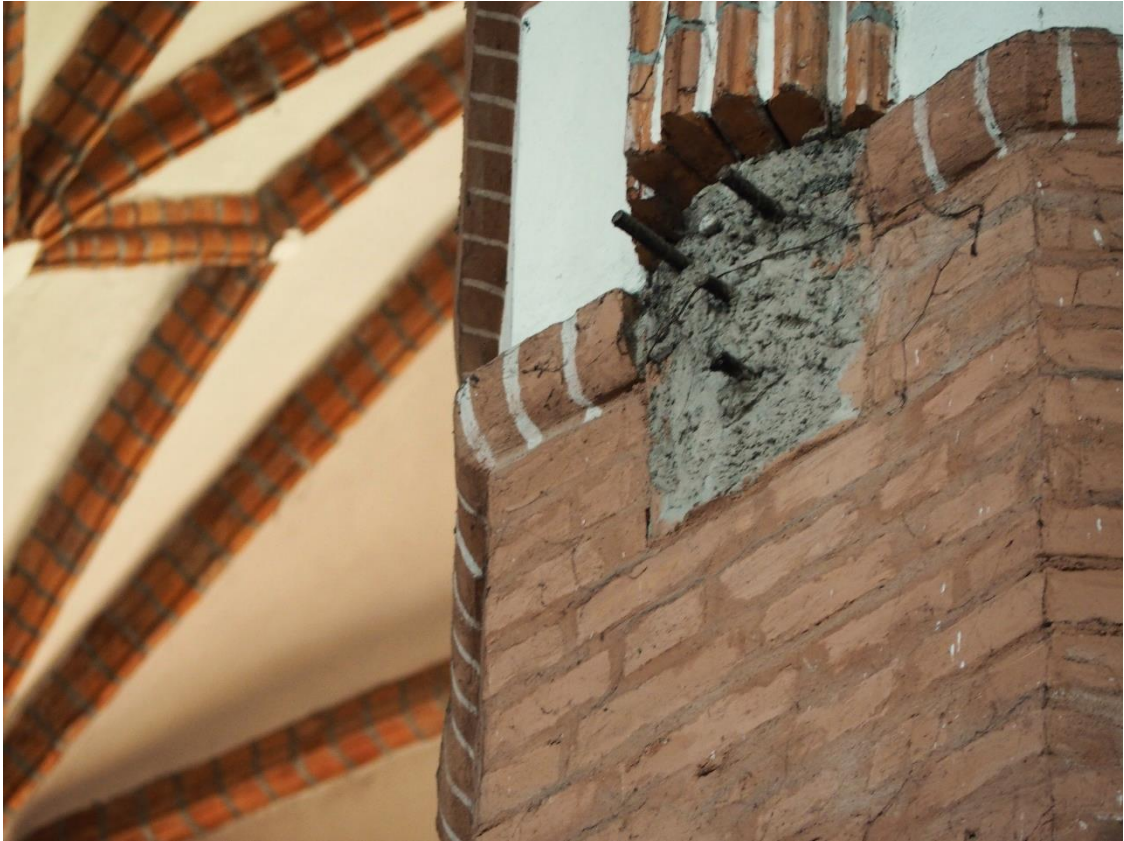
56. Bazylika Mniejsza pw. Św. Katarzyny Aleksandryjskiej w Braniewie, wewnątrz, strona północna. Widoczny relikw konsoli słupek na pierwszym filarze od zachodu.

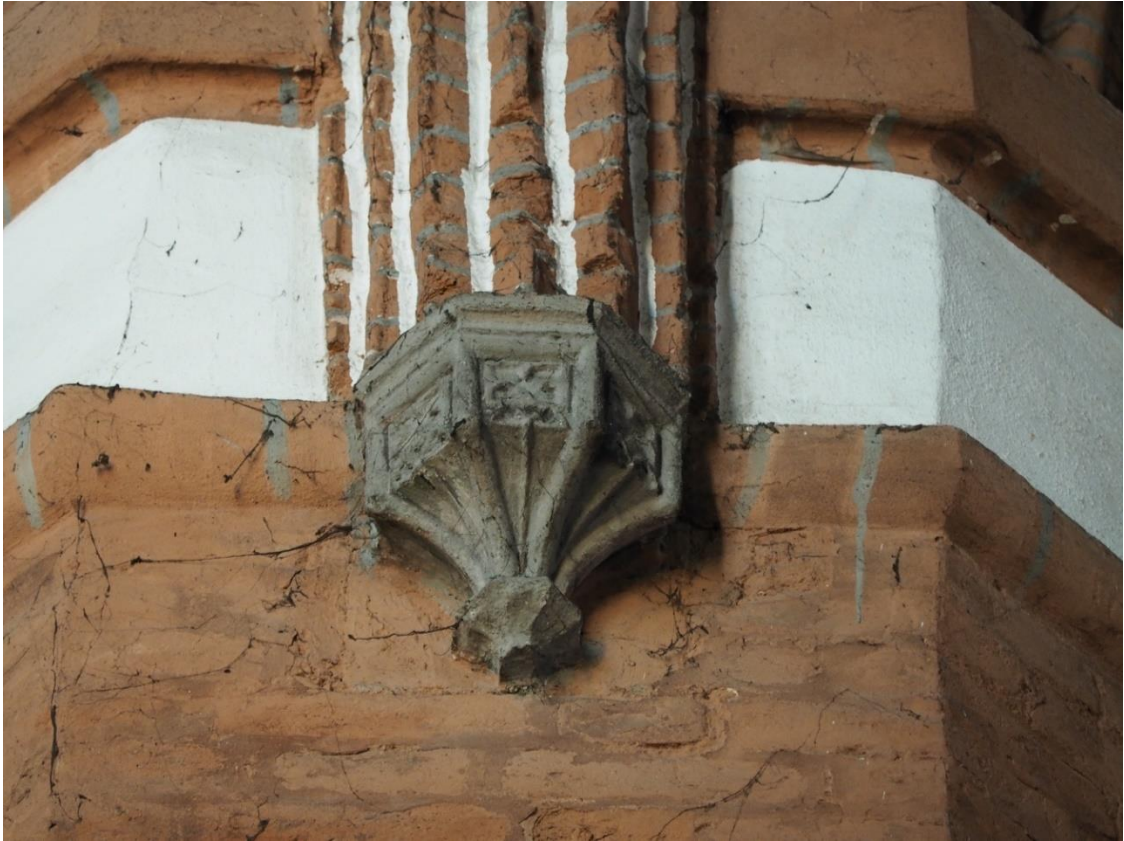
58. Bazylika Mniejsza pw. Św. Katarzyny Aleksandryjskiej w Braniewie, wnętrze, strona północna. Widoczna maswerkowa konsola słupek.

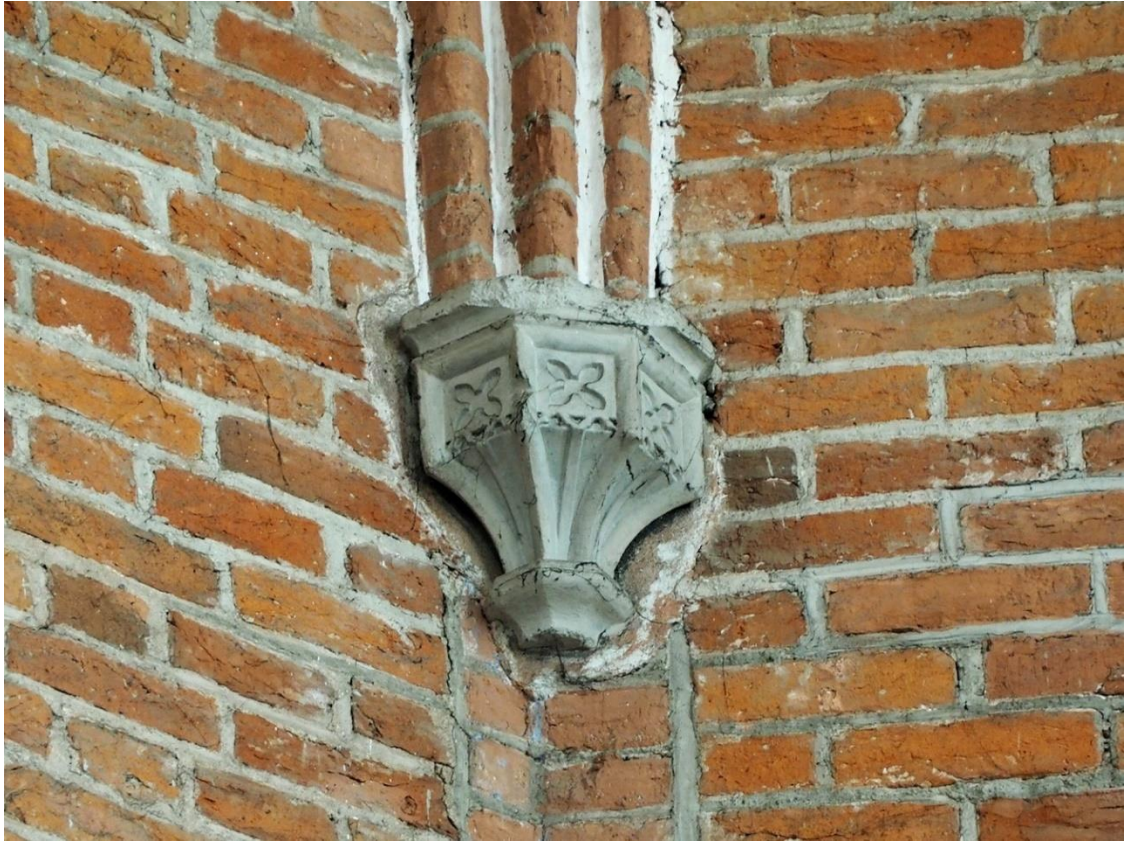
60. Bazylika Mniejsza pw. Św. Katarzyny Aleksandryjskiej w Braniewie, wewnątrz, prezbiterium, strona północna. Widoczna maswerkowa konsola słupek.

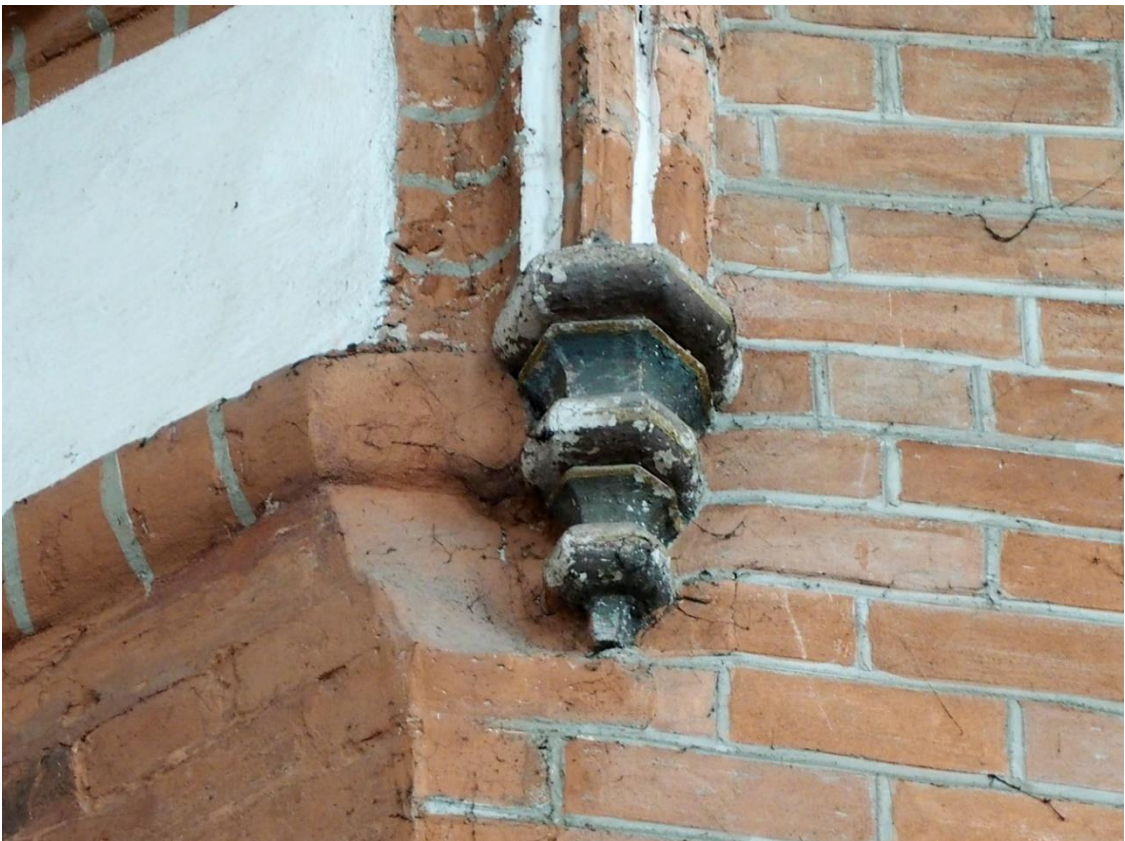
61. Bazylika Mniejsza pw. Św. Katarzyny Aleksandryjskiej w Braniewie, wewnątrz, prezbiterium, strona północna. Widoczna konsola słupek; relikty warstw barwnych.
