PROJEKT KONSERWATORSKI

PROGRAM PRAC KONSERWATORSKICH I RESTAURATORSKICH ŚCIAN WEWNĘTRZNYCH, FILARÓW I SKLEPIEŃ BAZYLIKI MNIEJSZEJ PW. ŚW. KATARZYNY ALEKSANDRYJSKIEJ W BRANIEWIE

Toruń 2019

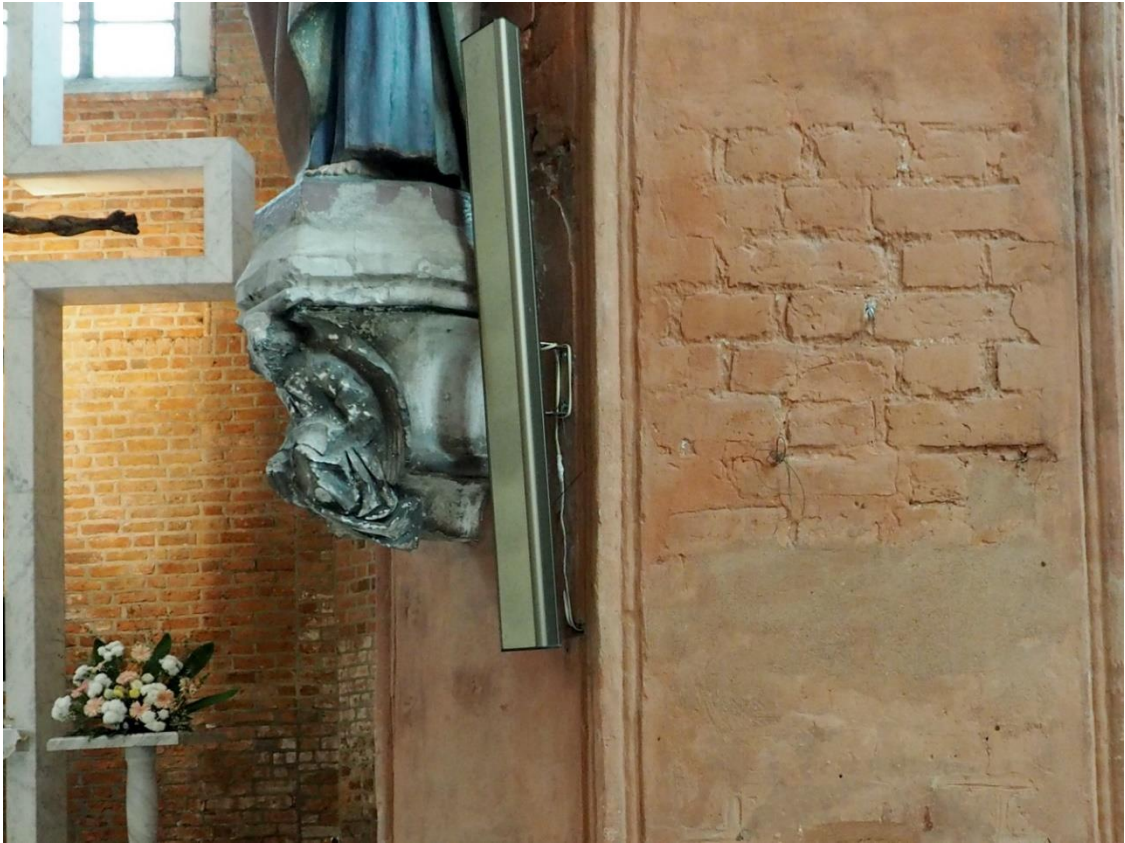
62. Bazylika Mniejsza pw. Św. Katarzyny Aleksandryjskiej w Braniewie, wnętrze, strona południowa. Widoczna konsola figuralna z przedstawieniem anioła na siódmym filarze od zachodu.

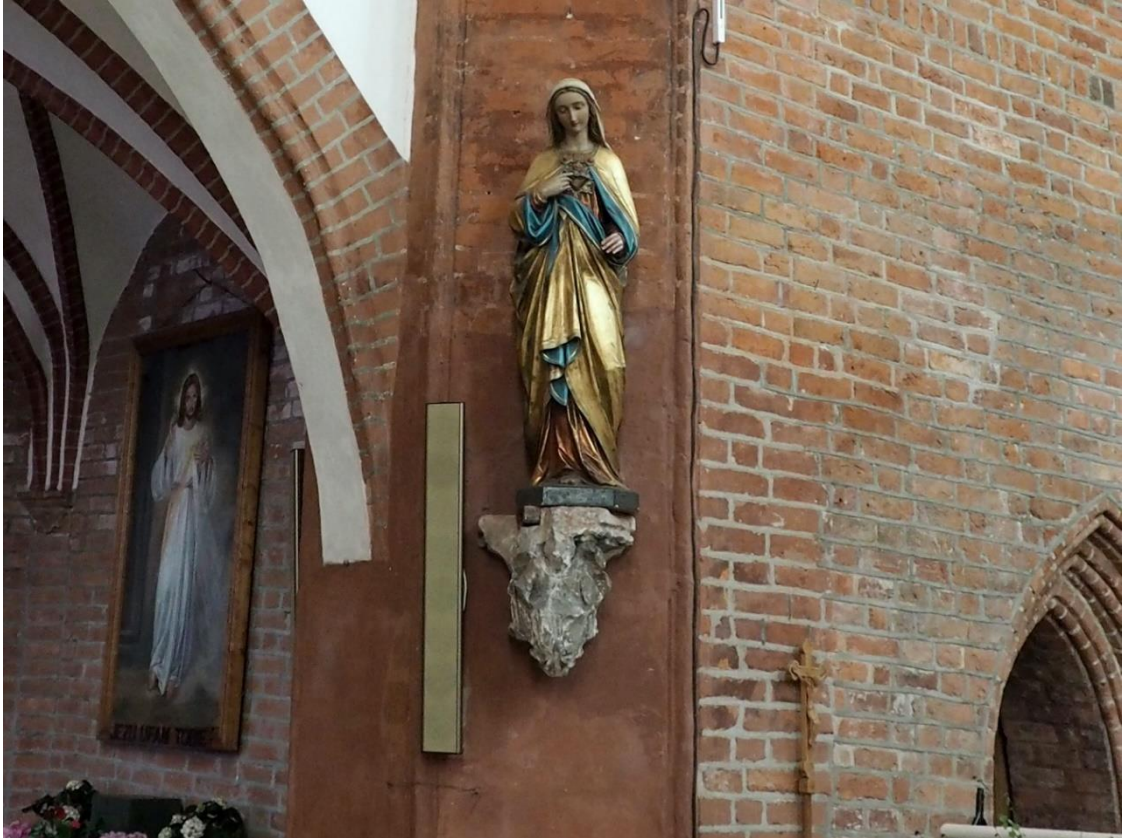
64. Bazylika Mniejsza pw. Św. Katarzyny Aleksandryjskiej w Braniewie, wnętrze, strona północna. Widoczna konsola figuralna z przedstawieniem anioła na siódmym filarze od zachodu.

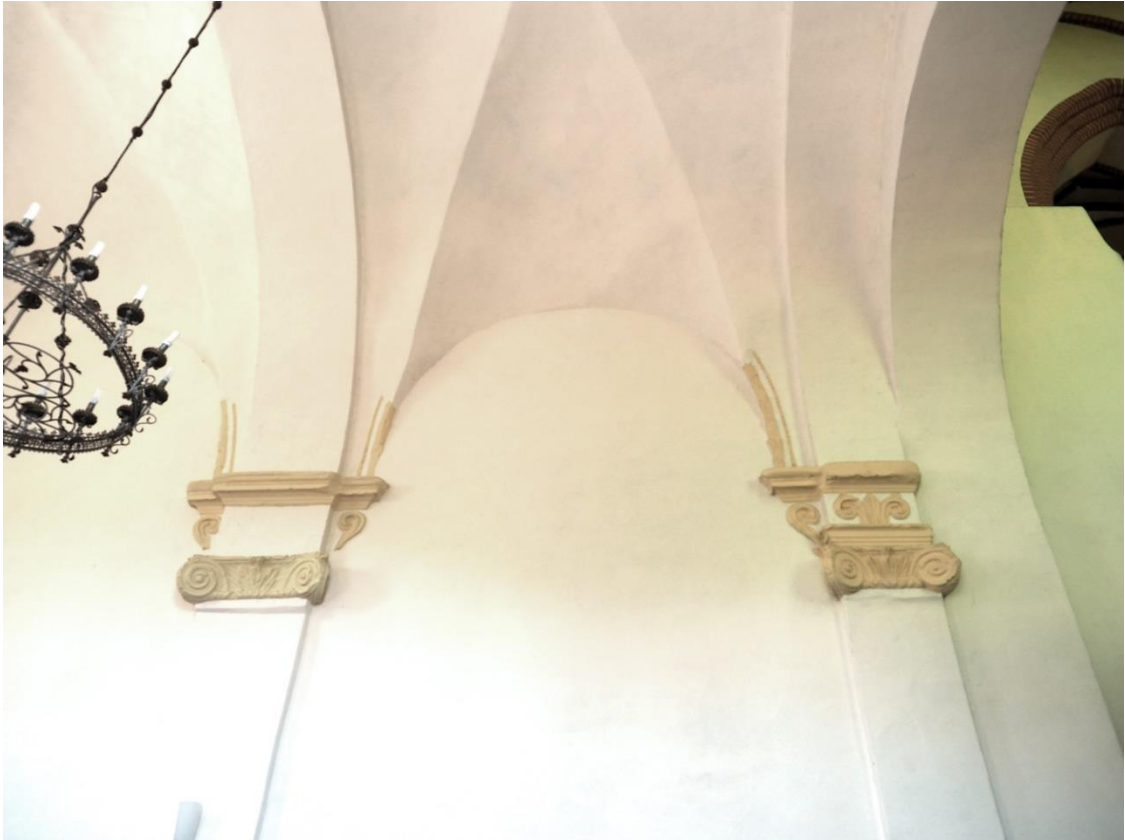
66. Bazylika Mniejsza pw. Św. Katarzyny Aleksandryjskiej w Braniewie, wewnątrz, północna ściana kaplicy południowej. Widoczne pilastry z kapitelami jońskimi wspierające gurty sklepienia.

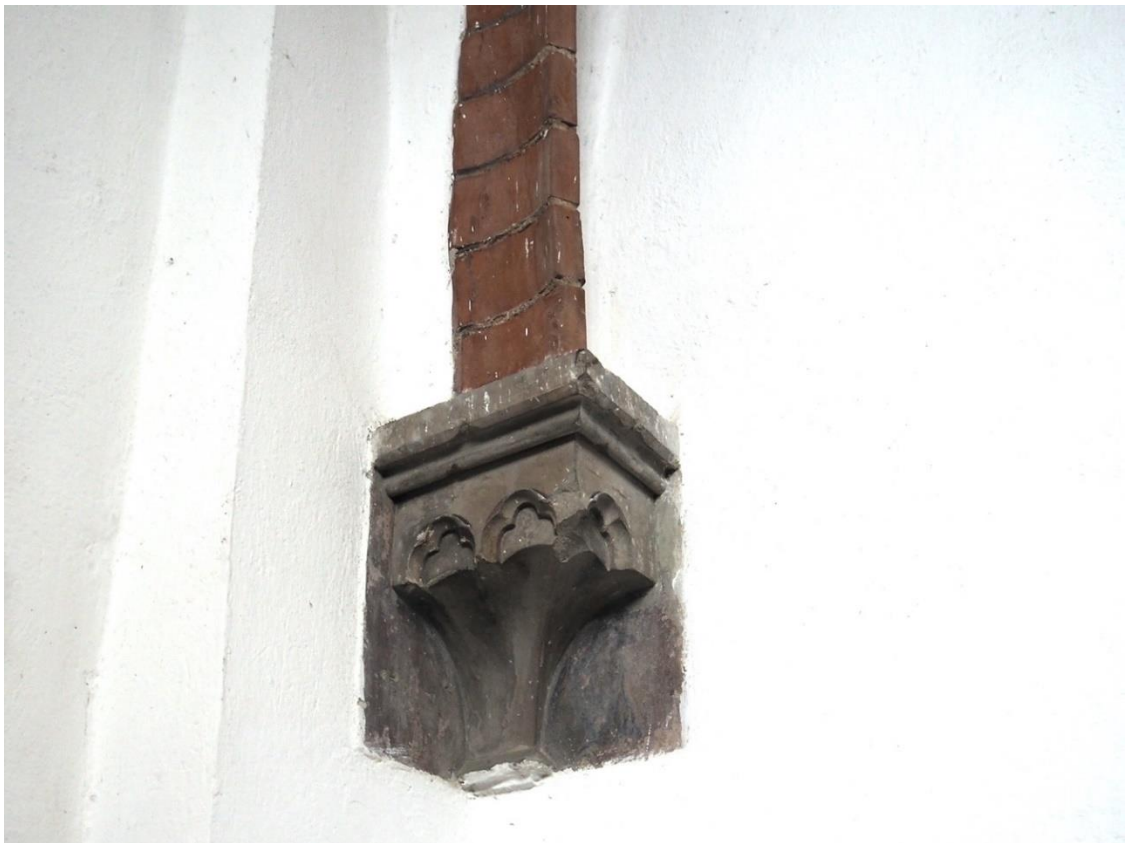
67. Bazylika Mniejsza pw. Św. Katarzyny Aleksandryjskiej w Braniewie, wewnątrz, wschodnia ściana kruchty północnej. Widoczny kapitel maswerkowy.

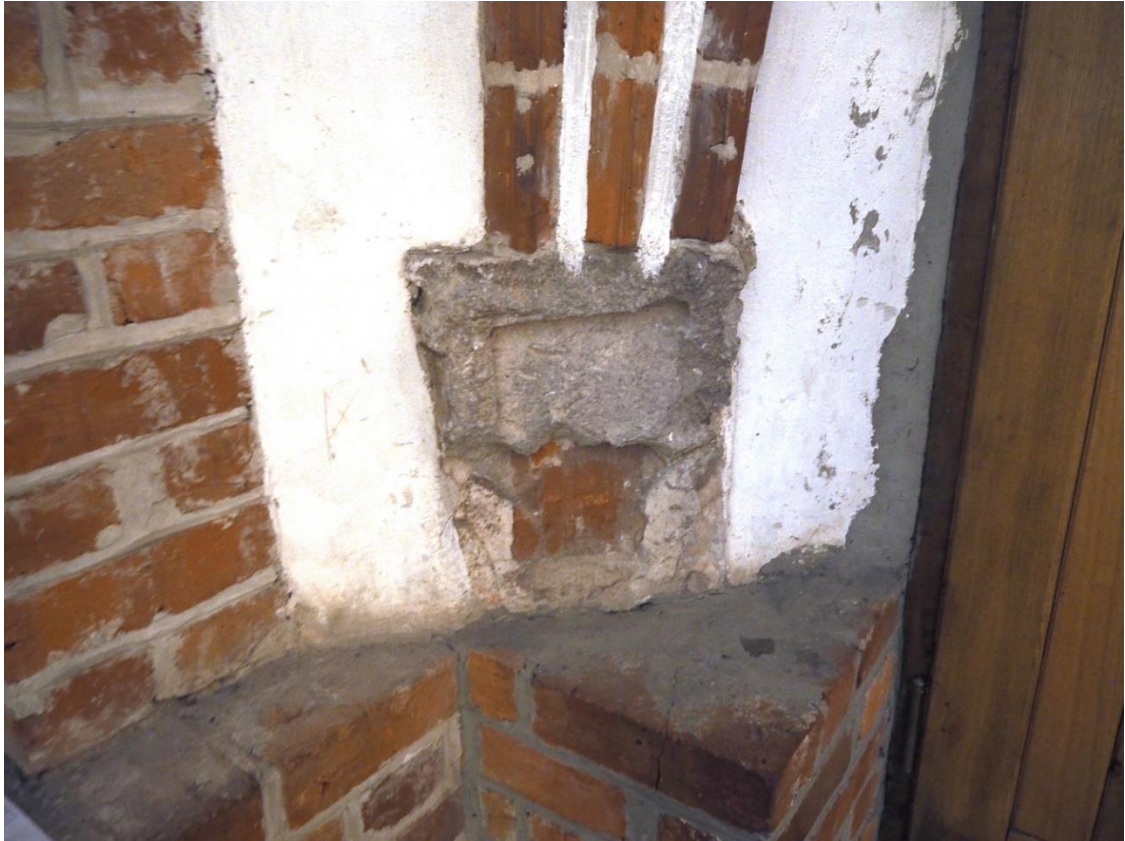
68. Bazylika Mniejsza pw. Św. Katarzyny Aleksandryjskiej w Braniewie, wewnątrz, południowo zachodni narożnik kruchty zachodniej. Widoczny relikw konsoli służek.

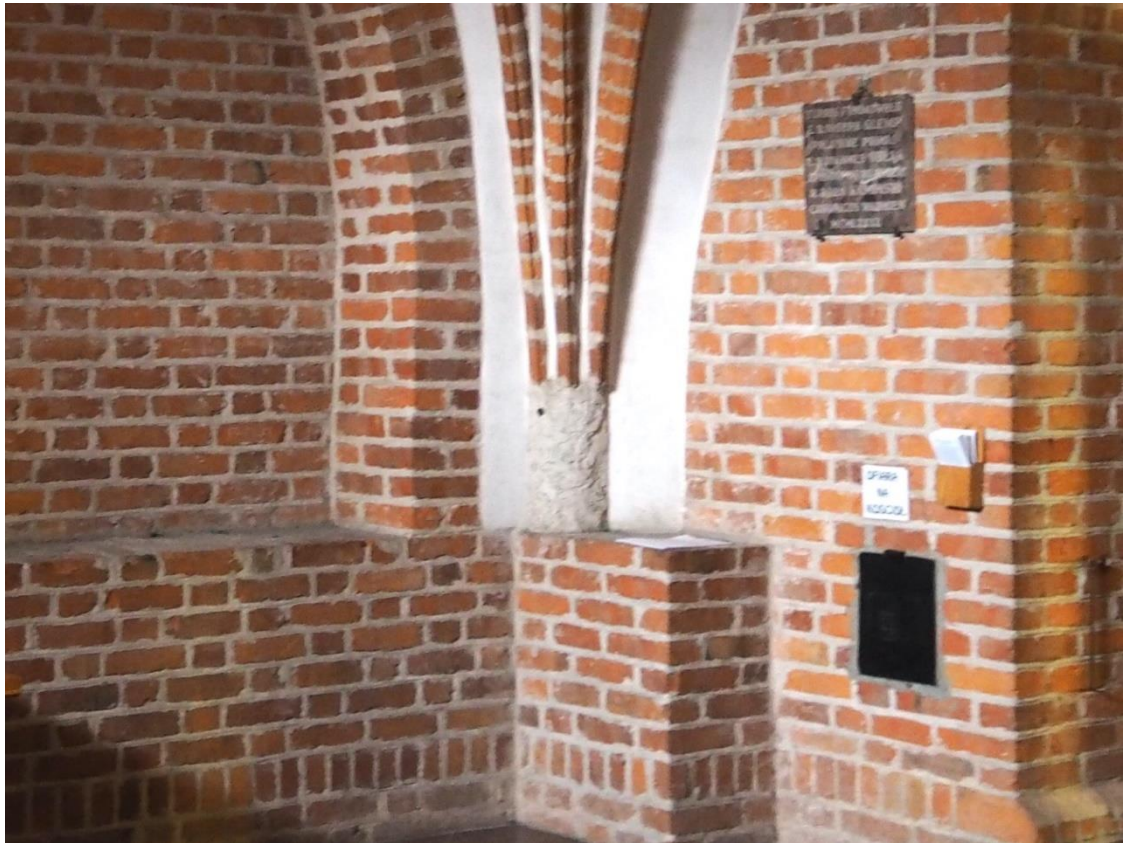
69. Bazylika Mniejsza pw. Św. Katarzyny Aleksandryjskiej w Braniewie, wewnątrz, północno wschodni narożnik kruchty zachodniej. Widoczny relikw konsoli służek.

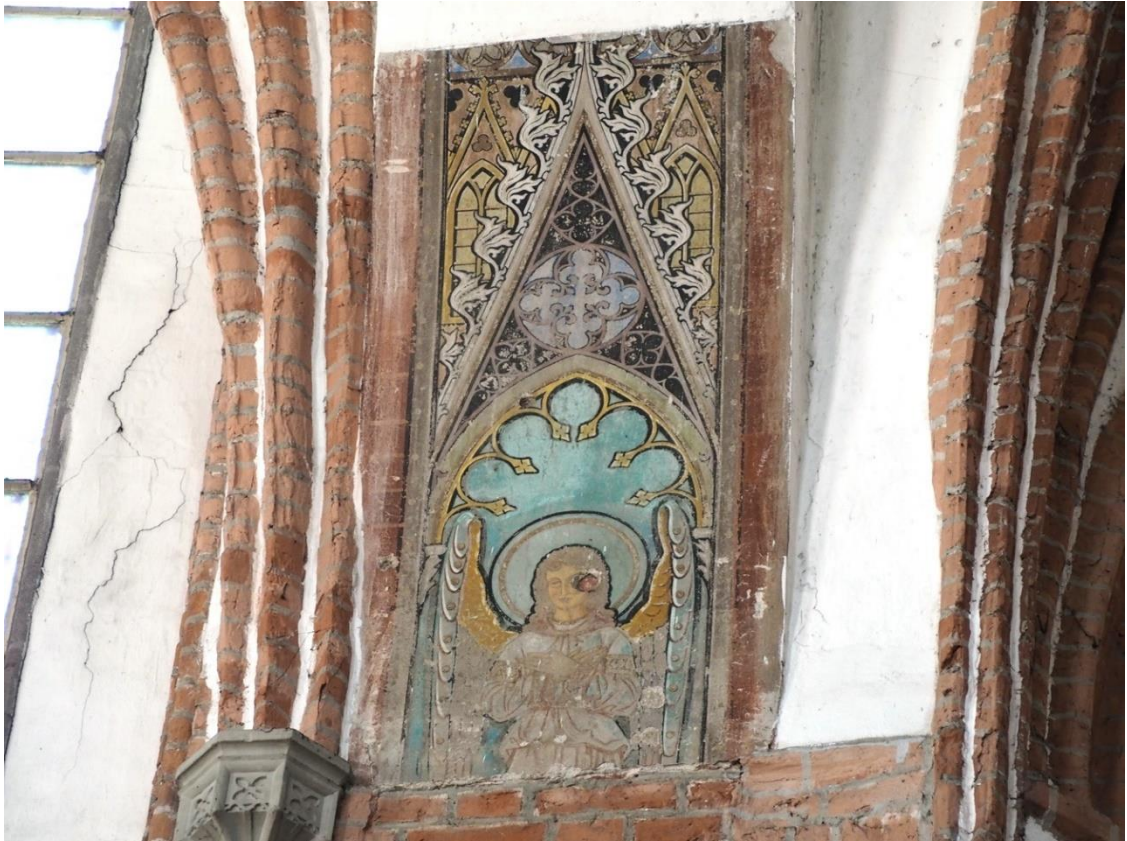
70. Bazylika Mniejsza pw. Św. Katarzyny Aleksandryjskiej w Braniewie, wnętrze, strona południowa. Widoczny zachowany fragment dekoracji malarskiej podniebia łuku tęczowego.

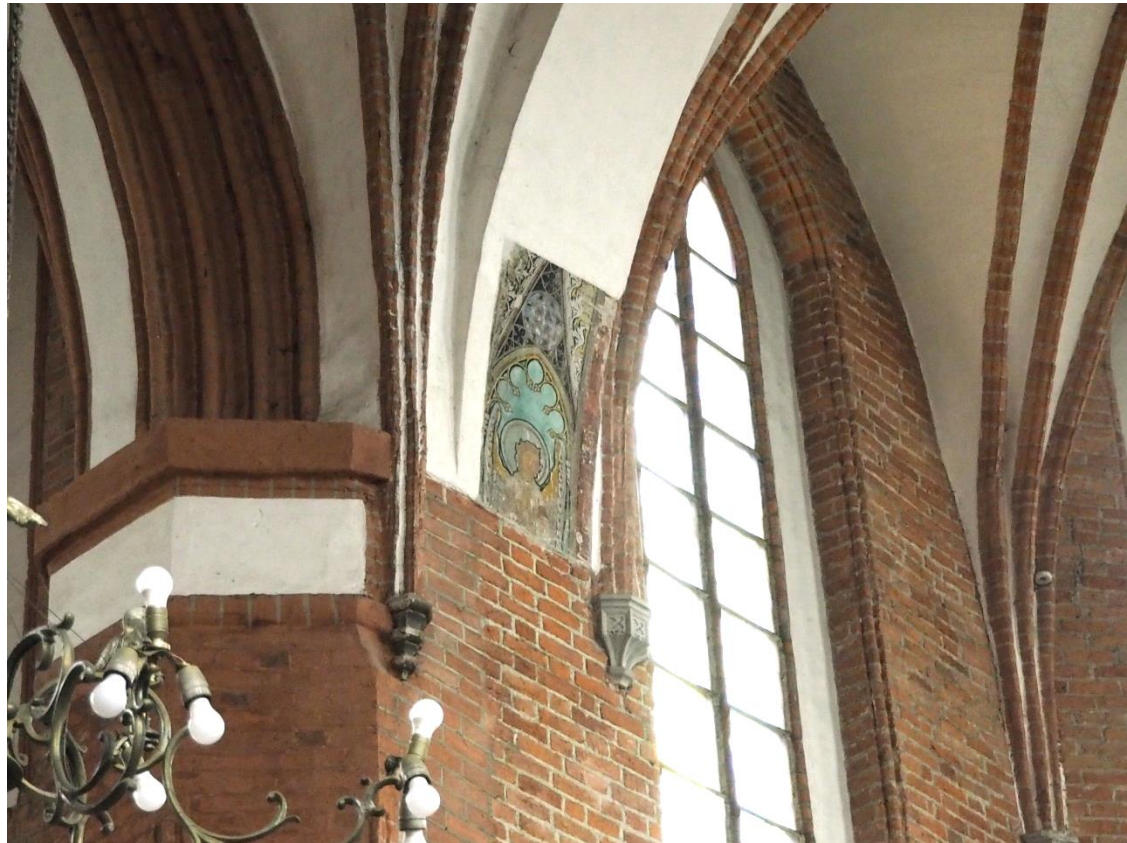
71. Bazylika Mniejsza pw. Św. Katarzyny Aleksandryjskiej w Braniewie, wnętrze, strona północna. Widoczny zachowany fragment dekoracji malarskiej podniebia łuku tęczowego.

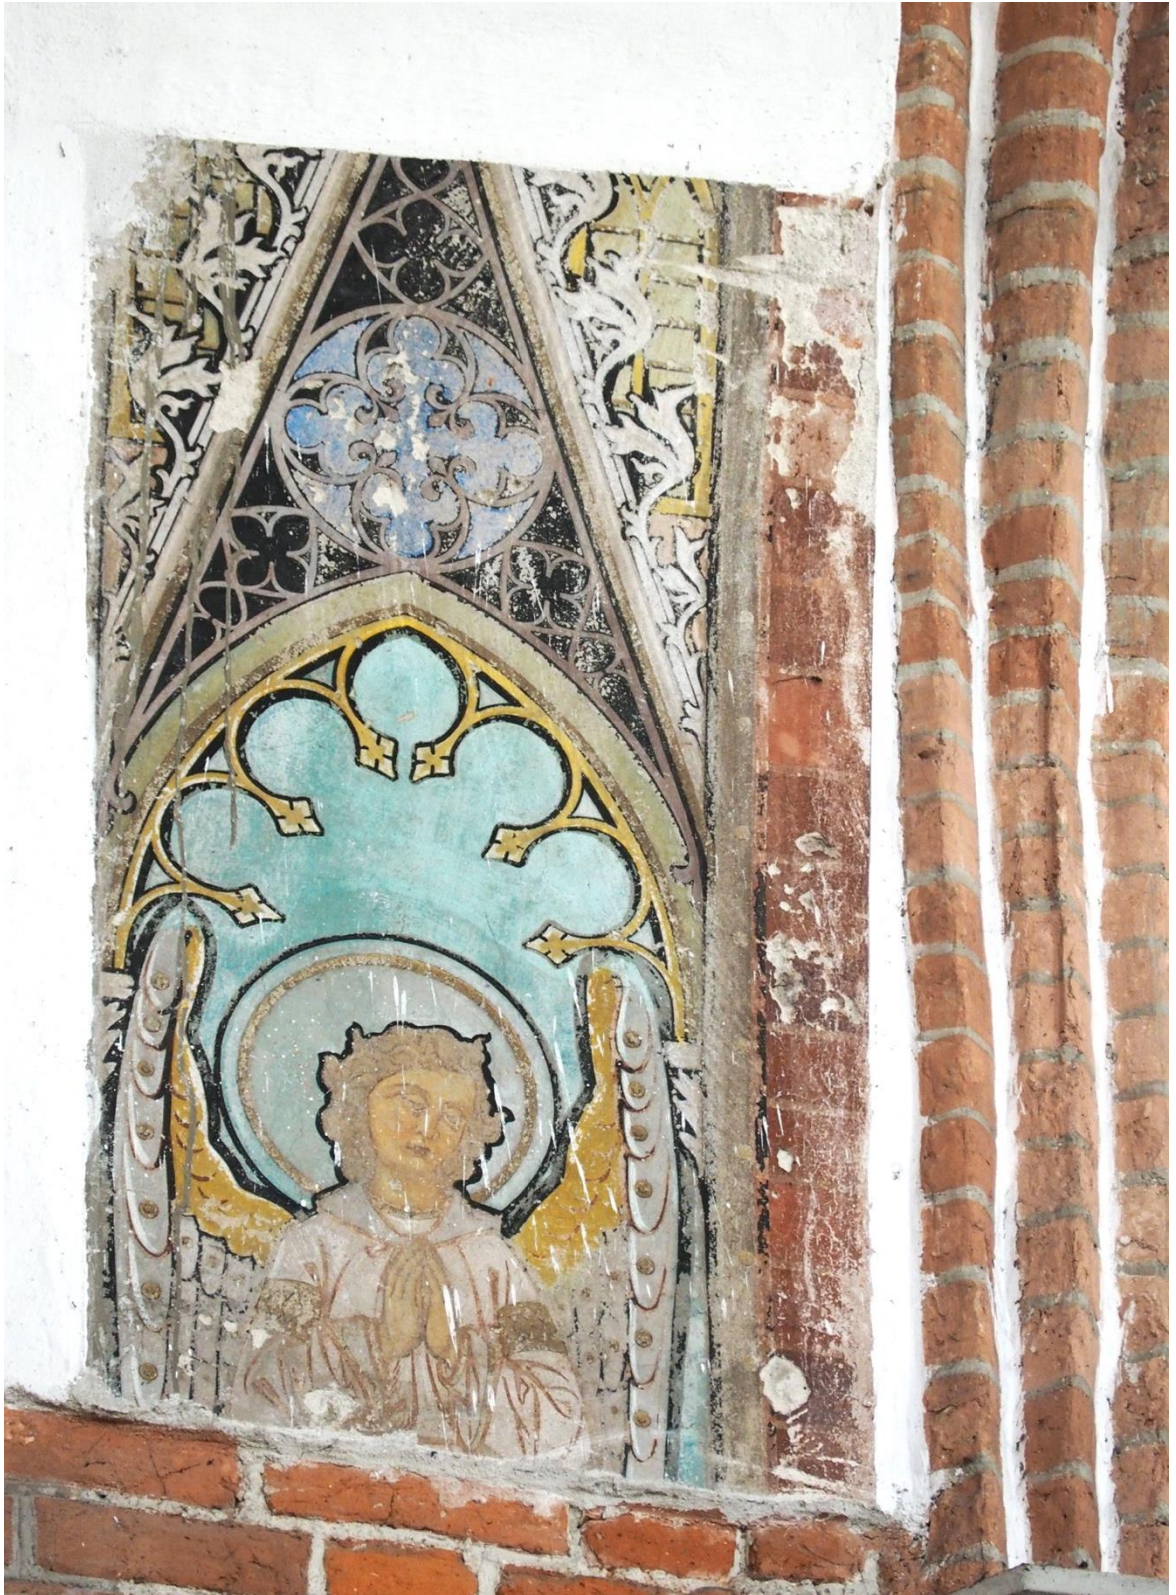
72. Bazylika Mniejsza pw. Św. Katarzyny Aleksandryjskiej w Braniewie, wewnątrz, strona północna. Widoczny zachowany fragment dekoracji malarskiej podniebia łuku tęczowego.

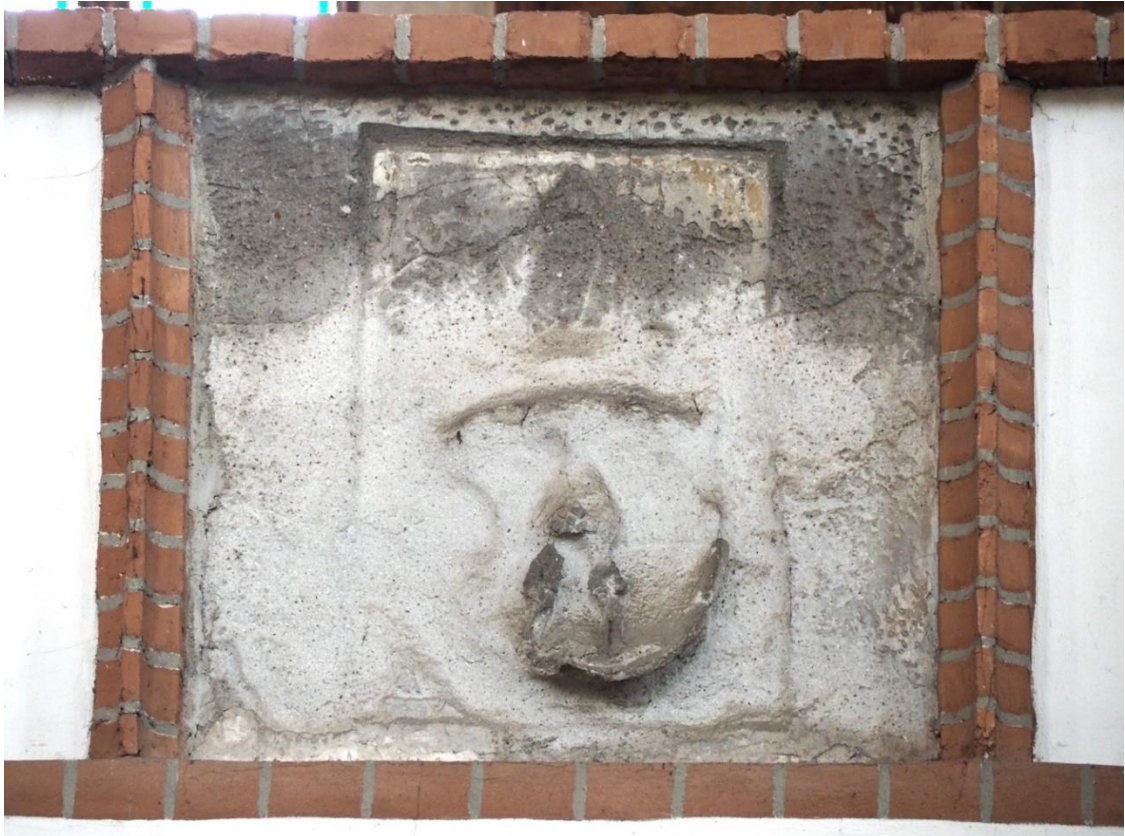
73. Bazylika Mniejsza pw. Św. Katarzyny Aleksandryjskiej w Braniewie, wewnątrz, strona północna. Widoczny relikwiarz tarczy herbowej bpa Łukasza Watzenrode na południowej barierze empory wschodniej.

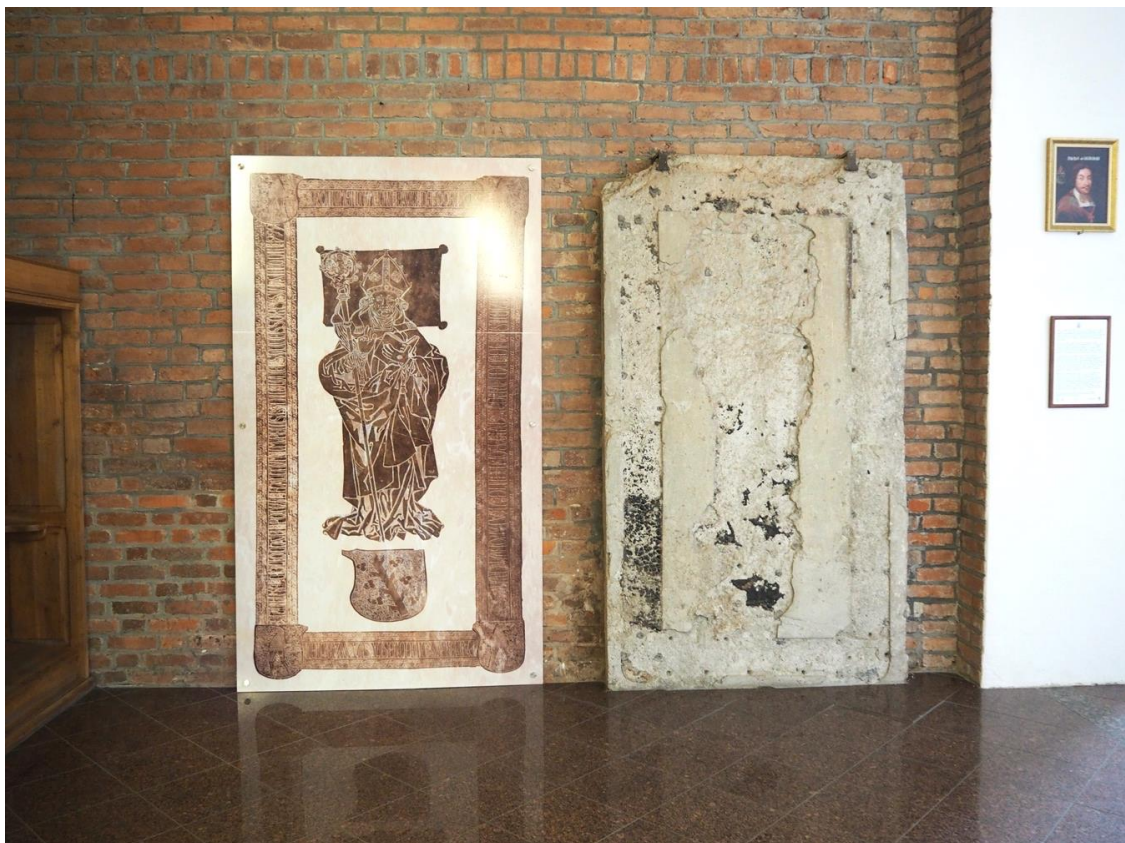
74. Bazylika Mniejsza pw. Św. Katarzyny Aleksandryjskiej w Braniewie, wewnątrz, ściana południowa. Widoczny zachowany fragment płyty nagrobnej bpa Legendorfa (1494) wraz z reprodukcją aplikacji.

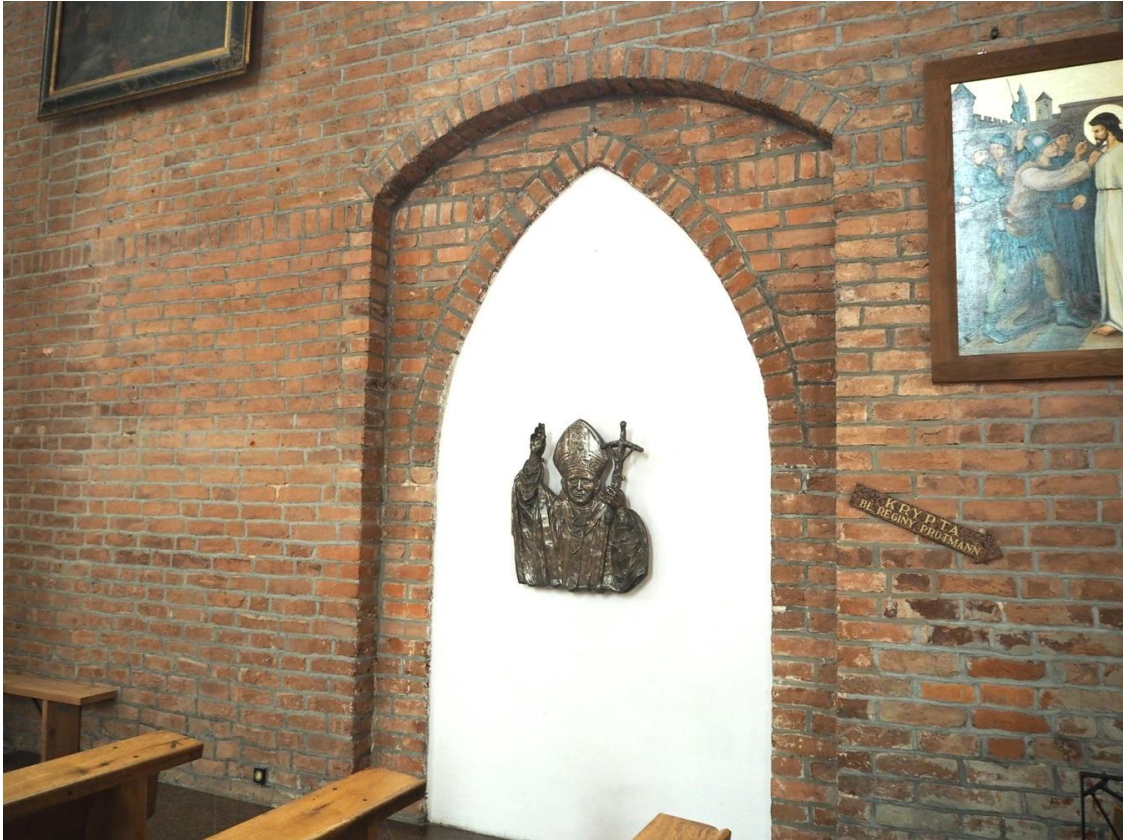
75. Bazylika Mniejsza pw. Św. Katarzyny Aleksandryjskiej w Braniewie, wnętrze, ściana południowa. Widoczny zamurowany otwór drzwiowy; uzupełnienia lica ceglanego i zapraw.

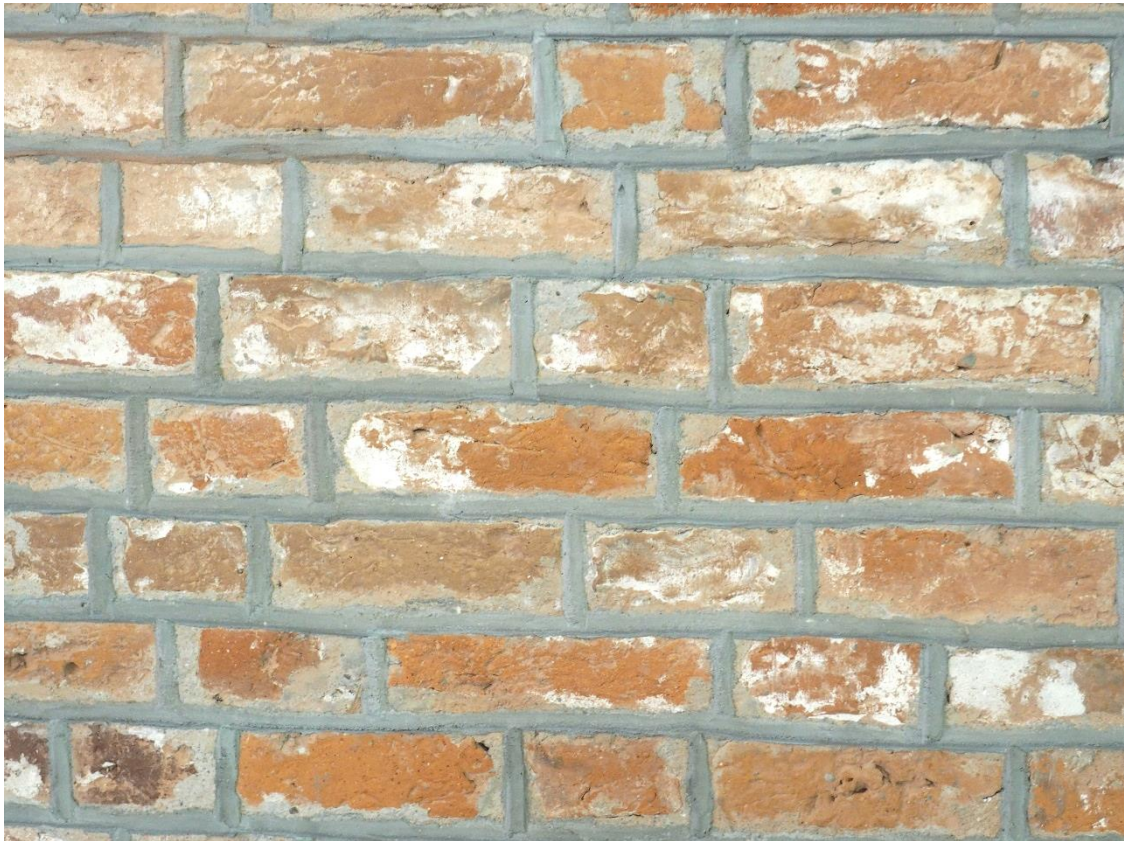
76. Bazylika mniejsza pw. Św. Katarzyny Aleksandryjskiej w Braniewie, wnętrze, ściana południowa. Widoczne nieestetyczne spoinowanie zaprawą cementową; relikty pobiałą.

9. Uzupełnienie ubytków zapraw w spoinach zaprawą wapienną opracowaną w nawiązaniu do otaczających zapraw w spoinach.
10. Ewentualna dezynfekcja w miejscach stwierdzonego wzrostu mikroorganizmów.
